RAPPORT
BEDÖMNING AV MARKMILJÖN
SKEPPET 12, DANDERYD

UPPDRAG 273952, Skeppet 12
Titel på rapport: Bedömning av markmiljön - Skeppet 12, Danderyd
Status: Godkänd
Datum: 2017-01-26

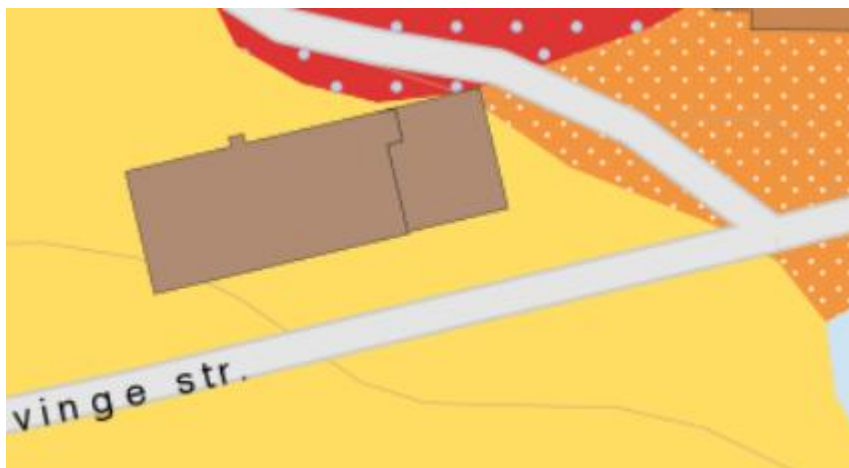
Enligt SGU:s jordarts- och jorddjupskarta utgörs de naturliga jordarterna i marken inom fastigheten till större delen av postglacial lera. Marken i den nordöstra delen av fastigheten utgörs av morän på berg, medan marken i den östra delen utgörs av postglacial sand. Större delen av fastigheten bedöms dock vara utfylld med fyllnadsmassor av varierande mäktighet.

Figur 1 Jordartskarta Skeppet 12. Källa SGU.

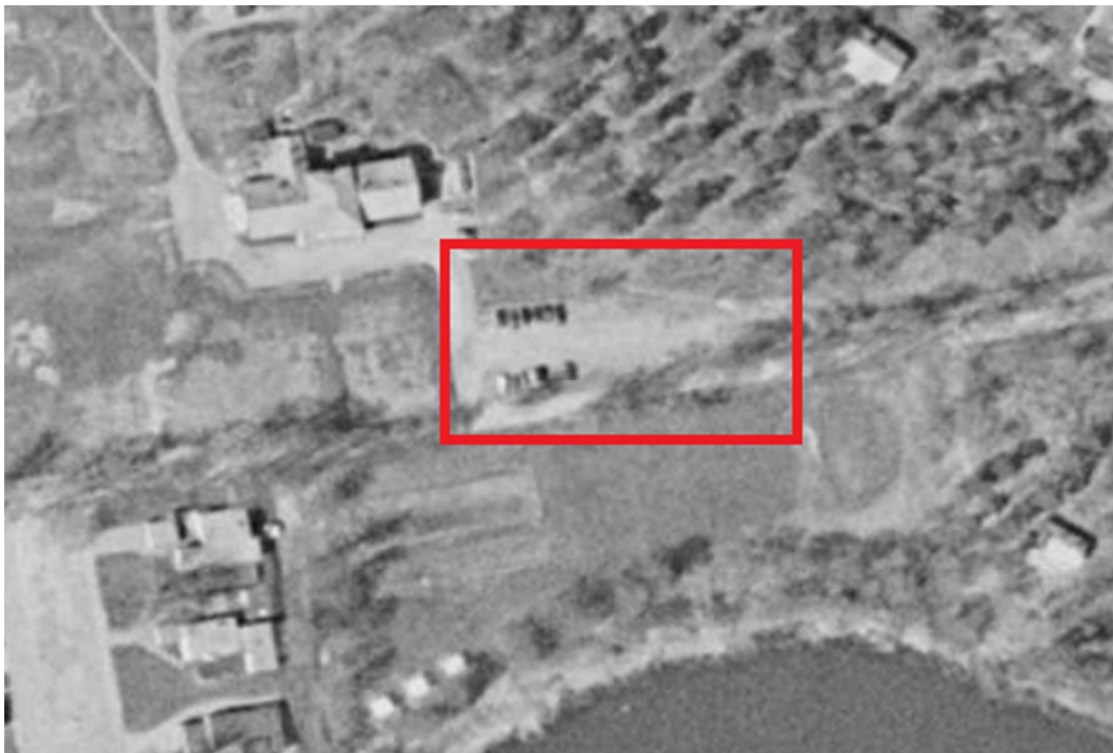
Tyréns har inte funnit några arkivuppgifter om att det har bedrivits miljöfarliga verksamheter inom planområdet. Detta stöds även av historiska bilder som Tyréns tagit del av. I Figur 2 redovisas ett historiskt flygfoto, vilket ger en tydlig indikation på att området för några decennier sedan var oexploaterat. Området har under lång tid använts som parkeringsplats.

Figur 2 Bild över planområdet tagen någon gång mellan 1955 och 1967. Ungefärliga läget för fastigheten Skeppet 12 är markerat med rött. Källa Eniro.

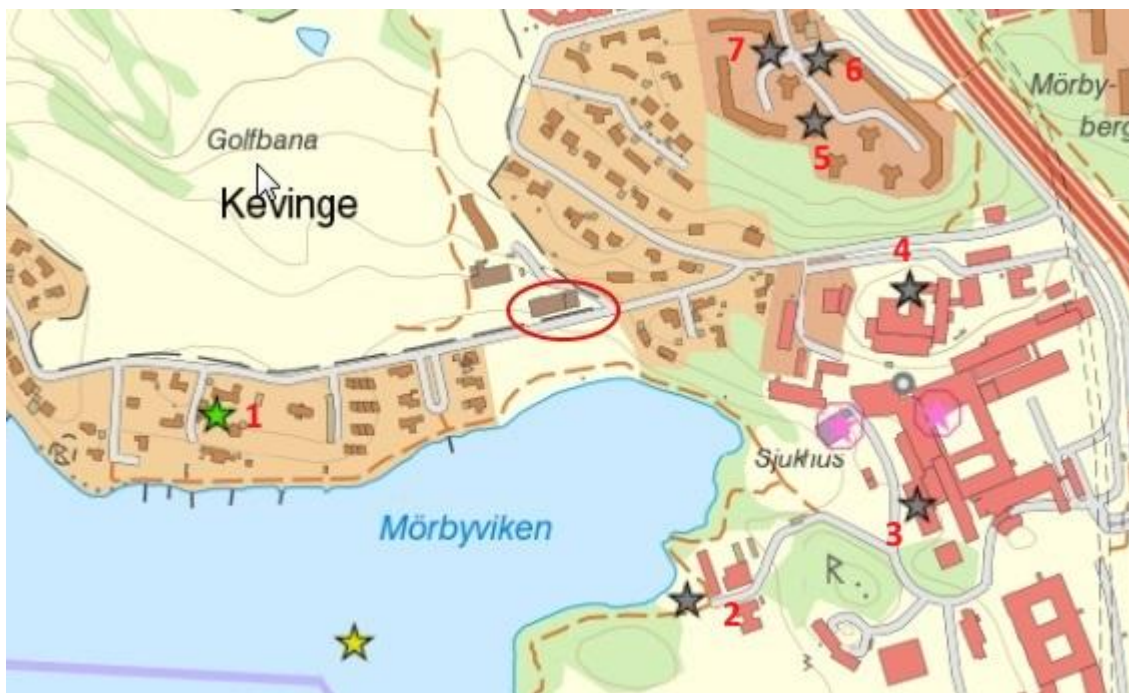
Genom sökningar i länsstyrelsens databaser har 7 potentiellt förorenade objekt inom en radie av cirka 500 meter från det aktuella området identifierats. Objekten är belägna inom olika fastigheter i närområdet. Objektens placering visas i Figur 3.

Figur 3 Potentiellt förorenade områden. Skeppet 12 är markerat med rött.
