## PM Översiktig Markradonundersökning

Ståthållaren 4, Stocksund  
Danderyds kommun

# PM Markradon

Datum  
**2017-05-29**

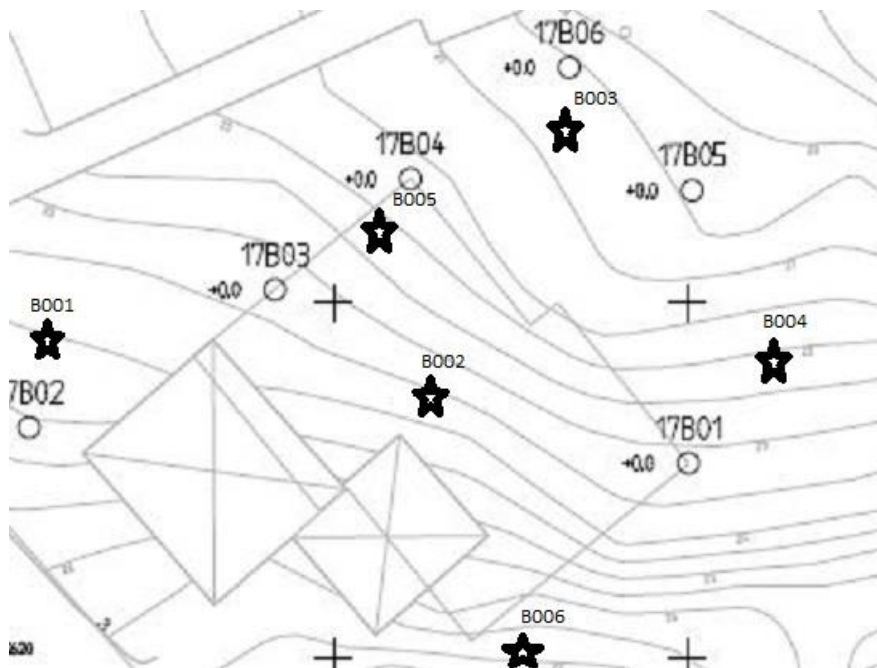
Figur 3. Sonderingspunkter för radon (B001-B006) ungefärligt markerade med stjärna.

Provpunkt	Radonhalt
B001	5 kBq/ m <sup>3</sup> luft
B002	3 kBq/ m <sup>3</sup> luft
B003	35 kBq/ m <sup>3</sup> luft
B004	46 kBq/ m <sup>3</sup> luft
B005	5 kBq/ m <sup>3</sup> luft
B006	17 kBq/ m <sup>3</sup> luft

Enligt de bedömningsgrunder som finns för markradon i friktionsjord (morän) är gränsen mellan låg/normalradonmark och normal/högradonmark <10 respektive >50 kBq/m<sup>3</sup>. Vid denna undersökning uppmättes värden i intervallet 3-46 kBq/m<sup>3</sup>. Detta innebär att marken bedöms som normalradonmark. Det sammanvägda resultatet av utförda mätningar visar att marken inom undersökningsområdet består av mark med normala radonhalter och normala värden av gammastrålning. Detta innebär sammantaget att marken klassas som normalradonmark, vilket medför att byggnaden skall utföras radonskyddat för att undvika radonproblem.

Ett radonskyddat utförande beror på grundkonstruktionens utförande, ventilationssystem mm och utformas av konstruktören. Generellt innebär detta att genomföringar genom bottenplatta görs lufttäta med t.ex. alkalibeständig elastisk fogmassa, tätningslist eller liknande. Detta för att förhindra att krympsprickor runt genomföringar och liknande släpper igenom radonhaltig jordluft. Även luftgenomsläppliga material så som lättklinker

skall undvikas. Utförandet kan eventuellt även kompletteras med luftgenomsläppliga slangar som placeras i det kapillärbrytande lagret under grundplattan. För att uppnå önskade mål för radonhalten i färdigställd byggnad är noggrannhet i samband med byggnationen och utförandet av åtgärderna av största vikt. Även små misstag kan få stora konsekvenser.
