KULTURMILJÖANALYS
GAUTIOD 10

UPPDRAG 276003, Gautiod 10, kulturmiljöanalys

Titel på rapport: Gautiod 10

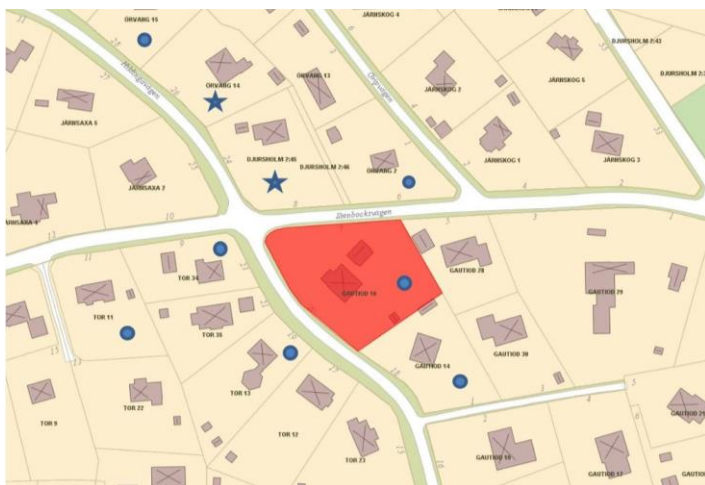
Karta med kulturhistoriskt värdefulla och omistliga byggnader utmärkta. Stjärna= Omistlig, Prick= värdefull. Fastigheten Gautiod 10 är markerad med rött.

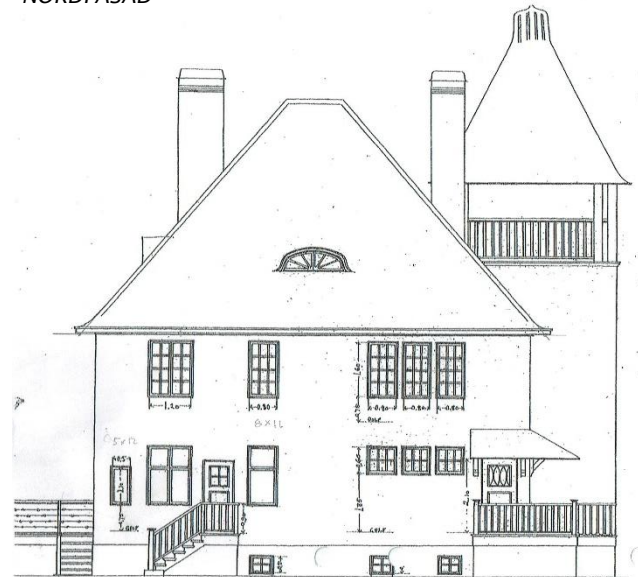
NORDFASAD

Nordfasaden med skärmtaksförsedd huvudentré i nordvästra hörnet samt en mindre sidoställd entré. Fasaden visar prov på villans fönstervariation. En av skorstenarna har sannolikt tagits bort vid senare ombyggnation.

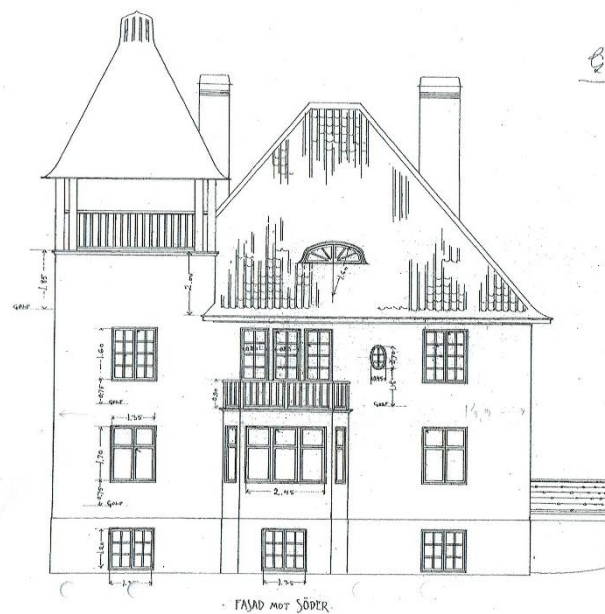
SYDFASAD

Sydfasaden med burspråk och lunettfönster vänder sig mot Hildingavägen.

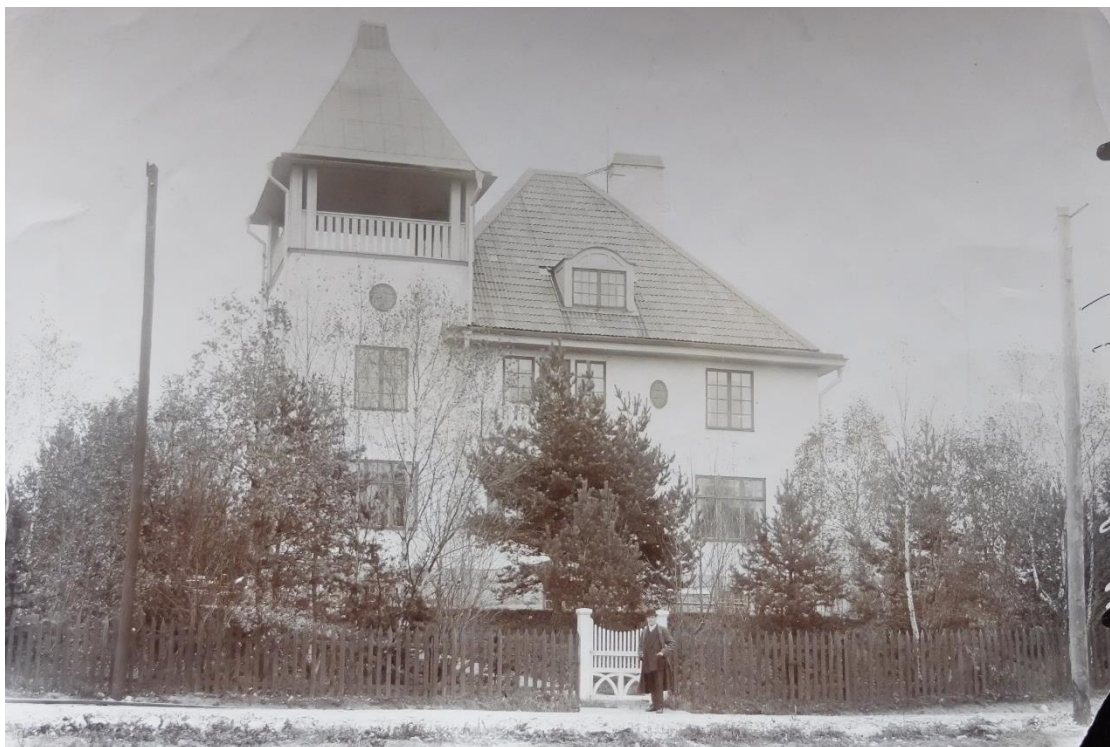
Villan fotograferad från Hildingavägen i söder på 1910-talet, sannolikt efter ombyggnaden 1917 då takkuporna tycks ha tillkommit. Trädgården inramades av ett högt, men glest trästaket som pryddes av en centralt placerad trägrind. Torn delen kröntes från början av en öppen veranda. Den svagt svängda takkupan ersatte troligtvis ett lunettfönster i samband med att vinden inreddes 1917. Tornets runda fönster finns inte på originalritningen, och tillkom troligtvis också 1917. Även bottenvåningens fönster som är ritade med två luft på originalritningen, kan ha blivit förstörade vid samma tillfälle. Villans relativt strama fasaduttryck ges liv av variationen i fönster. Foto Carl Nilsson. Samfundet Djursholms forntid och framtids arkiv.

Villan har genomgått flera mindre och större ombyggnader under åren. Kring 1917 inreddes, på uppdrag av husets dåvarande ägare sekreterare N. Sandell, vindsvåningen till en lägenhet i två våningar med egen intern trappa. Exteriört tillkom takkupor i söder och öster.

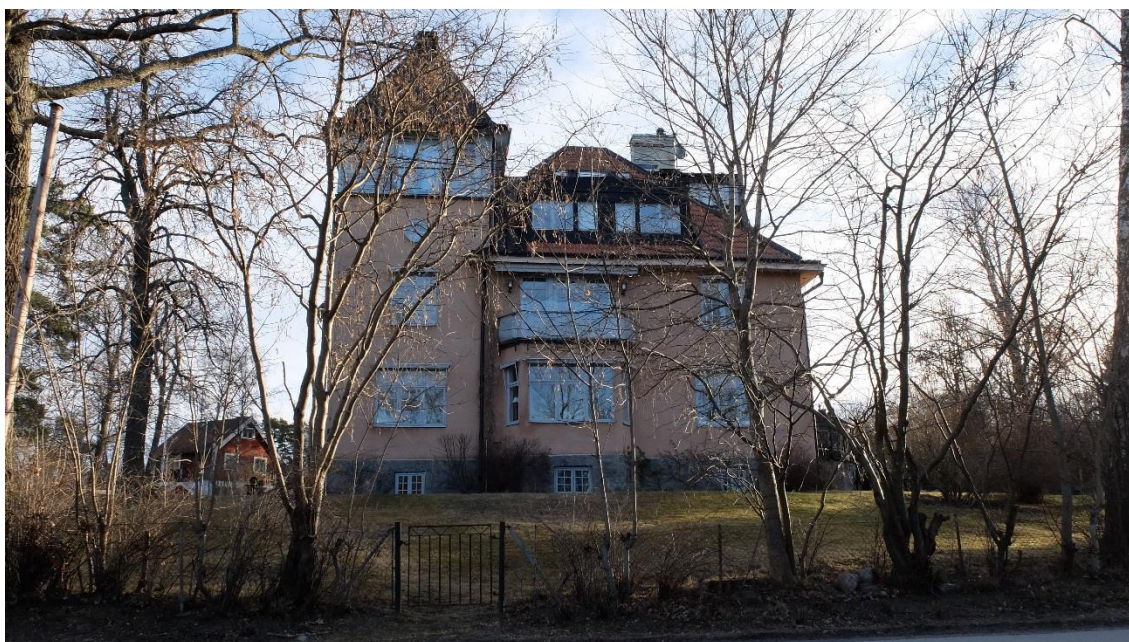
Villan sedd från samma håll idag. Ombyggnader har till viss del satt sin prägel på huset, men ursprungsvolymerorna kvarstår. Tornaltanen har blivit inbyggd, den mindre takkupan har blivit ersatt av en långsträckt plåtinklädd kupa som dominerar takfallet, det ovala fönstret är igensatt och balkongens genomskiktiga träbalustrad är utbytt.

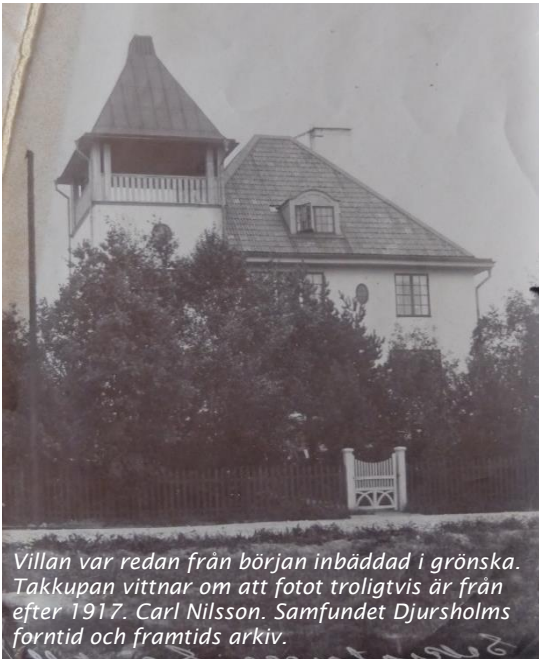
Villan var redan från början inbäddad i grönska. Takkupan vittnar om att fotot troligtvis är från efter 1917. Carl Nilsson. Samfundet Djursholms forntid och framtids arkiv.

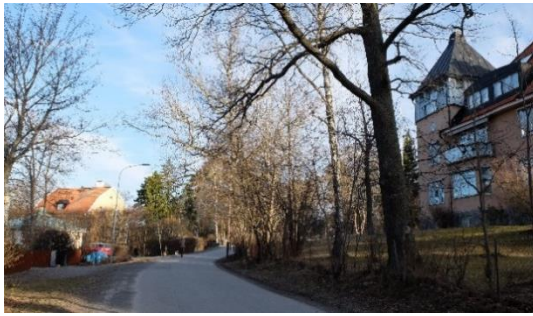
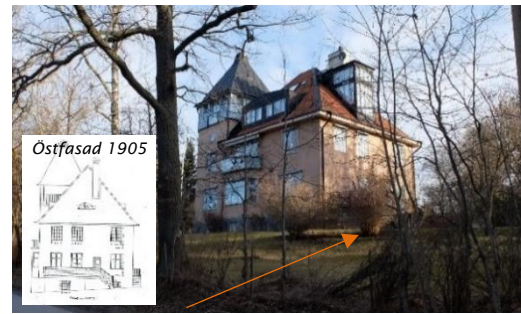
Den stora och kuperade naturtomten sluttar ner mot Hildingavägens småskaliga gaturum som kantas av trädgårdarnas uppvuxna träd. Östfasaden präglas delvis av trappornet och har med åren fått en något ändrad fönstersättning i bottenvåningen.

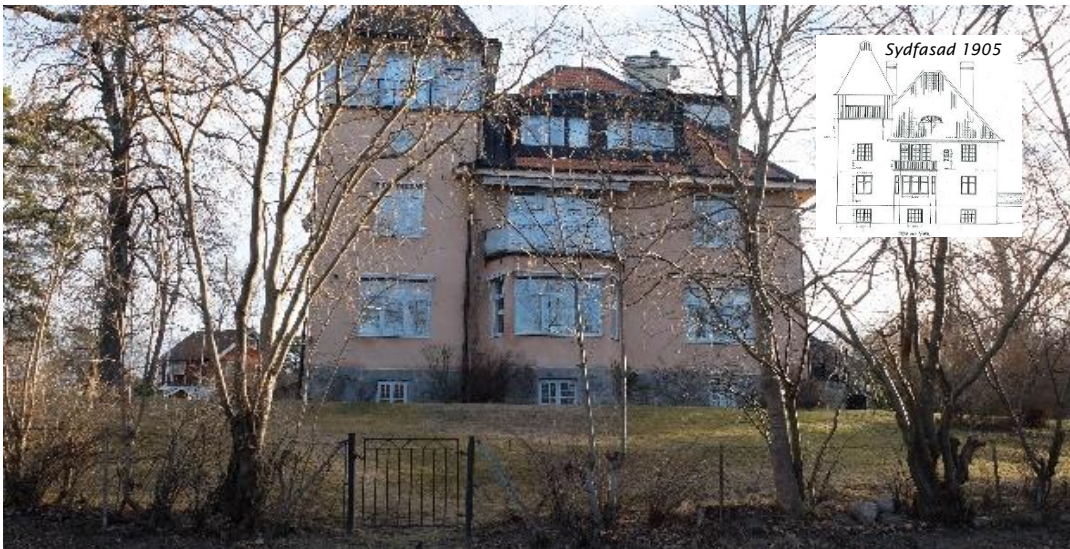
Notera fönsterschemat med ospröjsade fönster i bottenvåningen och småspröjsade fönster i källare och övervåning. Förutom 1980-talets takkupa och torninbyggnad är sydfasaden i hög grad oförändrad. Bottenvåningens fönster har blivit förstörade med en luft.

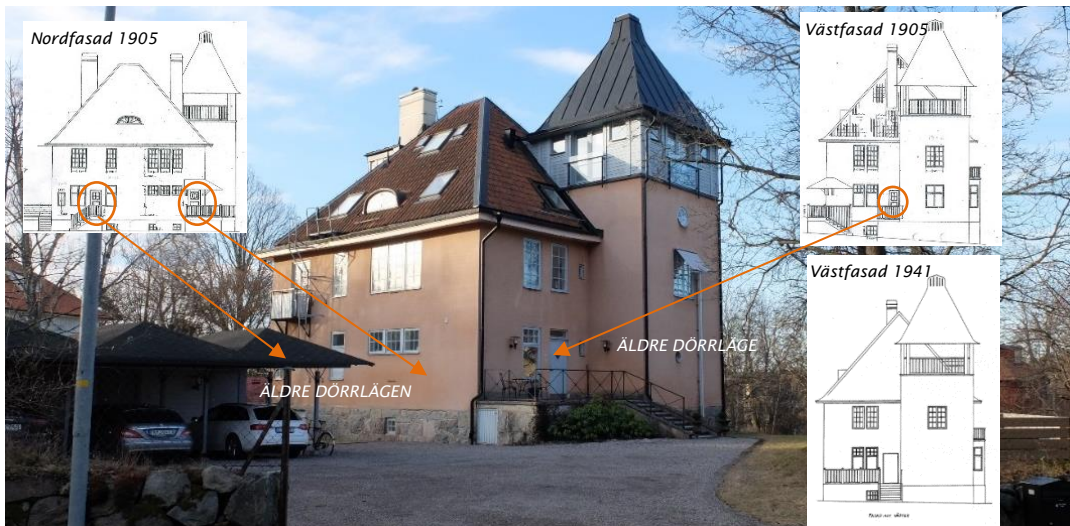
Husets nord och västfasad med karaktäristisk torndel och huvudentré har genomgått förändringar först 1942 och därefter på 1980-talet. Läget för dagens huvudentré med tillhörande veranda härrör från 1940-talet och ersatte då den tidigare huvudentrén i nordfasaden med anslutande veranda över hörn samt västfasadens sidoentré. Eventuellt försvann även nordfasadens sidoentré vid samma ombyggnad. Förändringar i fönstersättning framträder i både nordfasad och västfasad. Övervåningen är i hög grad intakt medan bottenvåningens upplägg ändrades både på 1940-talet och 1980-talet. Vid en jämförelse mellan ursprungsritning och 1940-talets ritning har exempelvis tornbottenvåningens fönster försvunnit. Ett runt fönster har tillkommit i tredje våningen. Det runda kan dock vara kopplat till inredningen av vinden 1917.

1942 gjordes ytterligare ändringar efter ritningar av J. L. Snell. Huvudentrén i nordfasaden flyttades till dagens placering i västfasaden. Verandan som löpte över nordvästra hörnet ersattes av en ny veranda framför den nya entrén. Nordfasadens båda dörrar sattes igen till följd av ny invändig planlösning. Även västfasadens ursprungliga sidoentré sattes igen. Troligtvis även fönstret i tornets bottenvåning. En samtidigt föreslagen tillbyggnad med garage på östfasaden genomfördes inte. Ytterligare förslag om ett garage mot nordfasaden framlades 1946, men det är oklart om detta genomfördes.

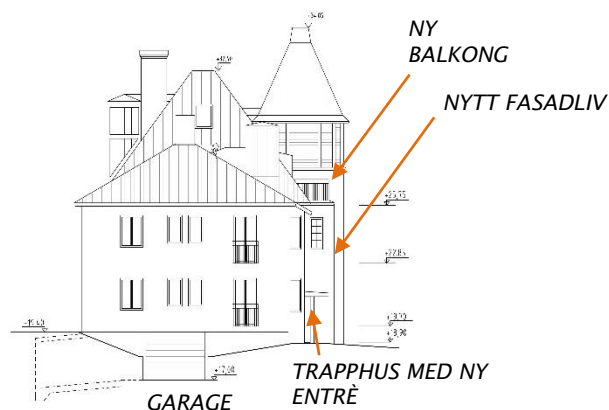
Fasadritning mot norr med den föreslagna tillbyggnadens nordfasad. I denna vy framgår västfasadens nya utflyttade fasadliv med spröjsat långsmalt fönster.

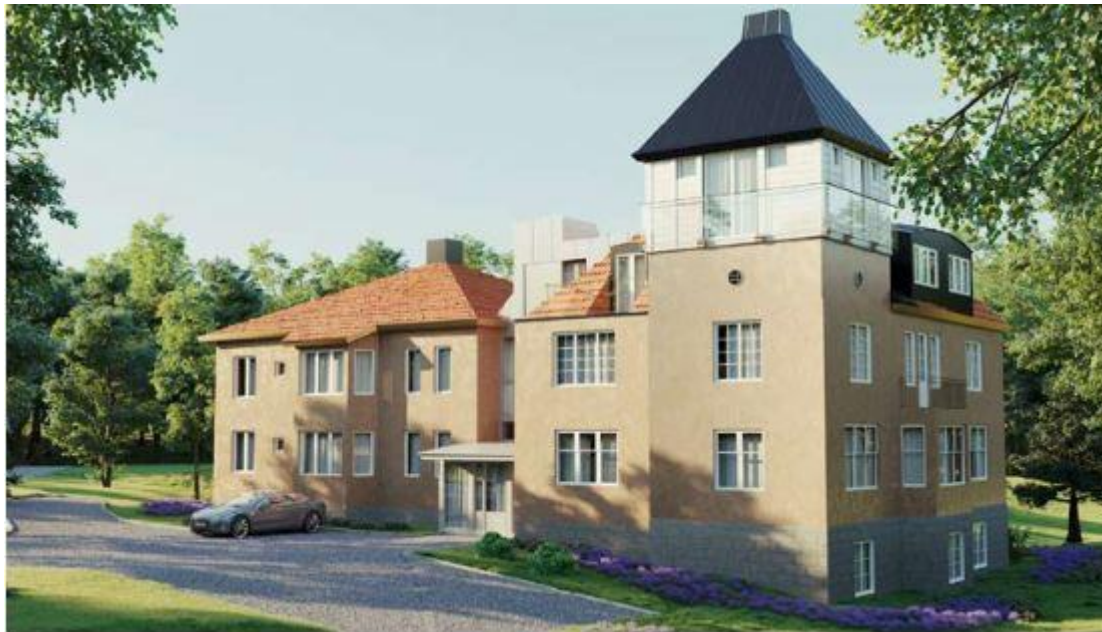
Förslag på möjlig gestaltning av tillbyggnad i en vy över fastigheten från gaturummet i öster. Hämtad från Planbeskrivning, Detaljplan för Gautiod 10. Samrådshandling, utkast 2018-01-23.

I planbeskrivningen ges exempel på möjlig gestaltning av tillbyggnad med utgångspunkt från detaljplaneförslaget. Här framgår hur den föreslagna tillbyggnaden inordnar sig i helheten och att ursprungsvillans grundvolym fortsatt står i fokus från öster. Referenser i takmaterial, fasader, och sockel bidrar till att skapa en sammanhållen helhet. Till detta bidrar även greppet att låta tornöverdel och ny länköverdel harmoniera i färgsättning.

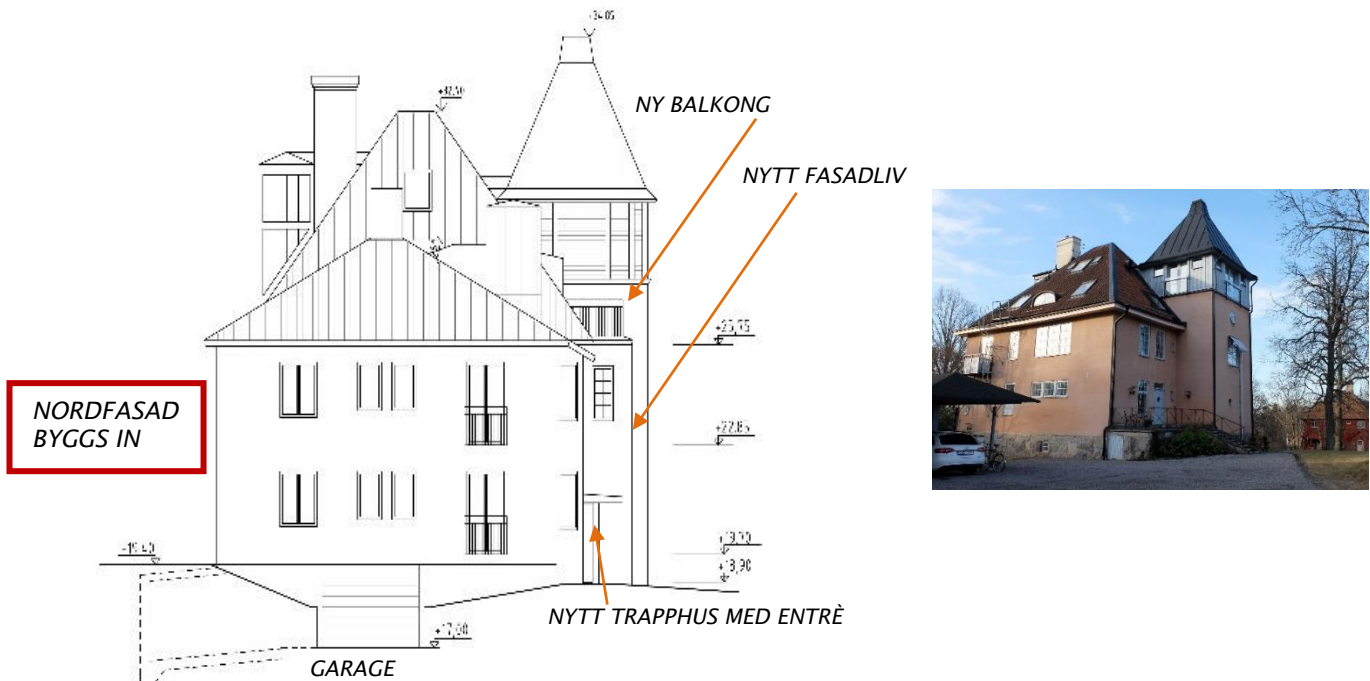
Föreslagna nya volymer ger villan ett samlat intryck från nord där tillägget ansluter väl till ursprungsvillan i både fasaduttryck och taksiluett. Tillbyggnaden skymmer dock både den norra och delar av den västra fasaden.

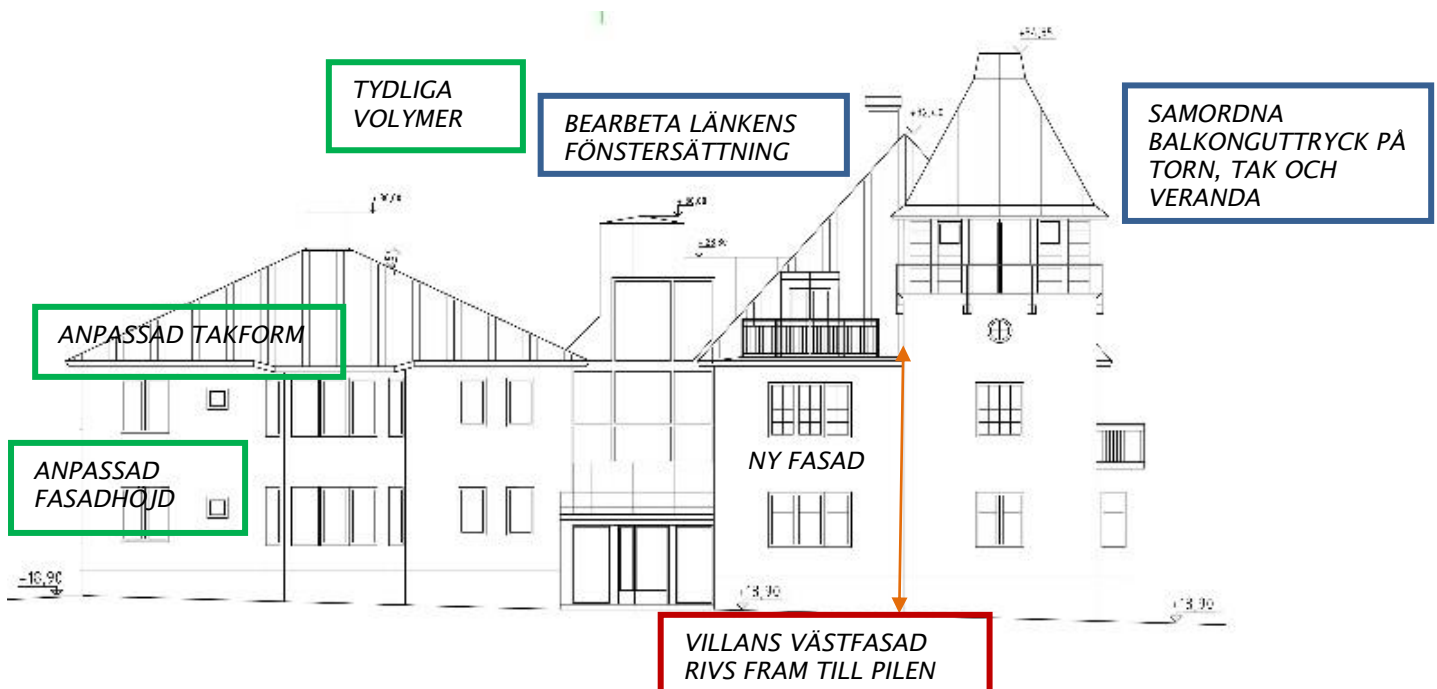
Ombyggnadsförslaget från väster. I textrutorna redovisas förslagets plus (gröna) och minus (röda). Tillbyggnaden gör att den ursprungliga byggnadsvolymens norra del blir inbyggd, men synlig invändigt i den nya trappplanen. Västfasadens norra del rivs och flyttas ut, nästan i liv med tornfasaden.
