Uppdrag	Lokal omhändertagning av dagvatten inom kvartersmark Gandvik 8 samt omhändertagande av översvämningsrisk
Datum	2020-10-26
Beställare	BRF Gandvik
Kontaktperson	Johan Von Garrelts
Konsult	Feron Consulting AB
Upprättad av	Fakhri Ghalandar
Kvalitetsgranskare	Ronja Nozhatzadeh
Status	Slutrapport 2021-09-23

LOD inom kvartersmark Gandvik 8 & omhändertagande av  
översvämningsrisk

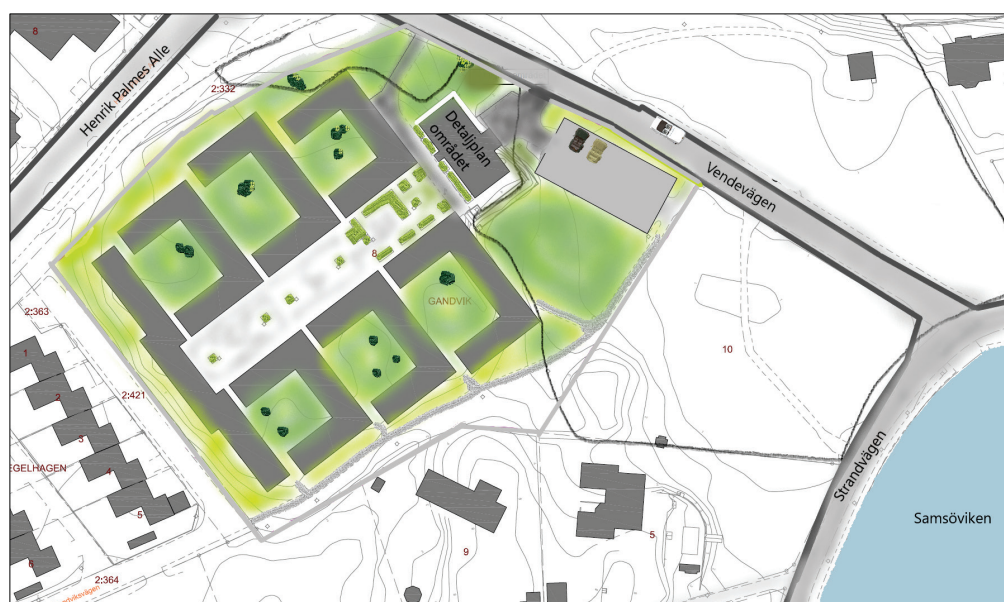
Figur 1 Detaljplanen ingår i SMHI huvudavrinningsområden (2016): Mellan Åkerström och Norrström & SMHI delavrinningsområden (2016) & Rinner mot Stora Värtan

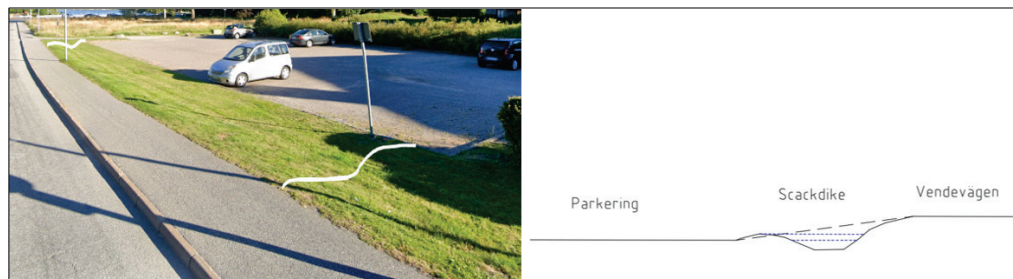
Bild 3 Svackdike längs befintlig parkering

- Anlägga en perkolationsbrunn omsluten i ett makadamlager, dagvatten infiltreras då ner till marken. Höga nivåer i brunnen kan bräddas ut till dagvattensystemet.
- Anlägga ett fördröjningsmagasin i form av dagvattenkassetter omsluten i makadamlager. Systemet har en hålrumsvolym på över 90% vilket innebär god magasineringsförmåga. Även detta system kan bräddas ut till dagvattensystemet.
- Bygga en svackdike längs med parkeringen i befintlig gräsyta. Hit kan dagvatten från parkeringsytan vid extrema regn samlas samt dagvatten från asfalterad garageinfarten ledas. Svackdike med total längd på 40 m har magasineringsskapacitet mellan 5 - 9 m<sup>3</sup>. Se bild 3 och 5.

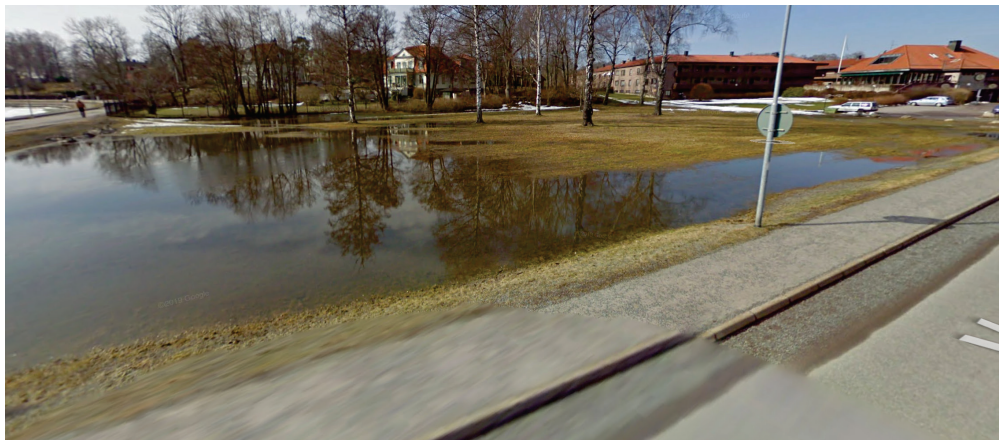
*Foto 2 Befintlig situation vid extrema regn i kombination med extremt högvatten i Värtan Se februari 2020*

Öster om fastigheten vid korsningen Vendevägen och strandvägen finns lågpunkter som riskerar att översvämmas vid ett 100-årsregn och i samband med extremt högvatten i Värtan. Sweco har i sin utredning föreslagit en dagvattendamm.
