# Danderyds sjukhus Byggnad 61

## Dagvattenutredning

| <b>Titel</b> | Dagvattenutredning |

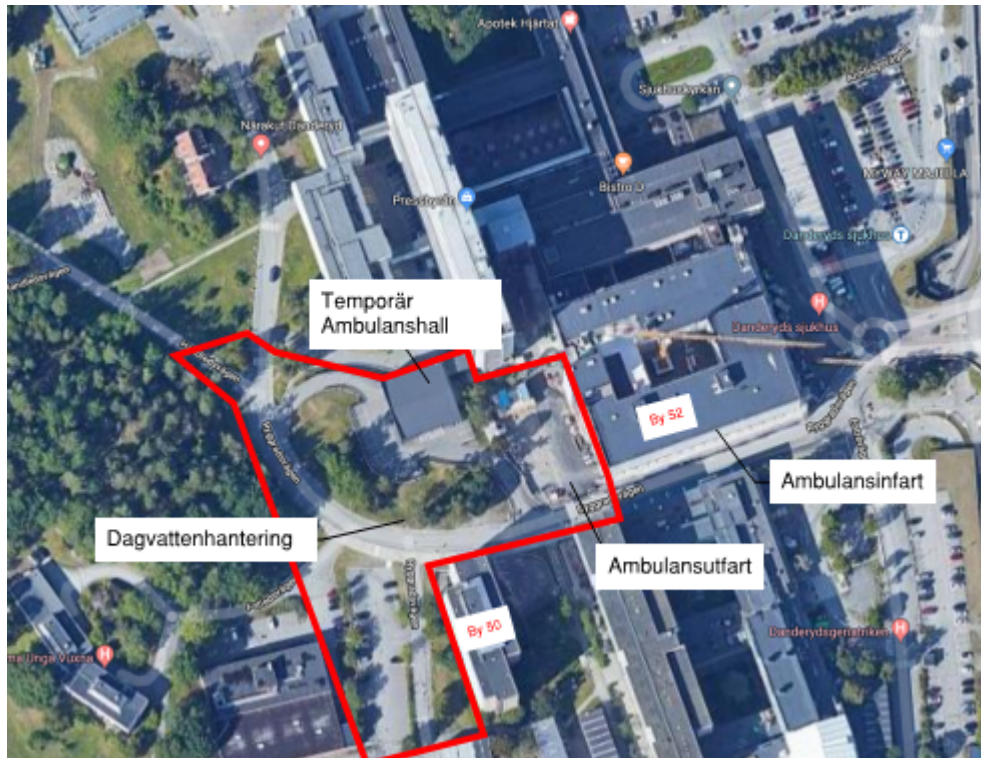
Figur 2 Befintlig markanvändning. Aktuellt arbetsområde är markerat med röd linje.

Platsen för den planerade byggnad 61 nyttjas idag för en temporär ambulanshall med tillhörande infartsväg som ansluter från Rygggradsvägen. Den befintliga naturmarken mellan ambulanshallen och Rygggradsvägen sluttar kraftigt mot vägen och utgörs delvis av berg i dagen. Längs med Rygggradsvägen finns en naturlig sänka i naturmarksytan som i dag används för dagvattenhantering av regnvatten från byggnad 52. Väster om Rygggradsvägen finns en skogsbeklädd höjdrygg som sluttar mot Rygggradsvägen. Längs med Rygggradsvägen har skelettjordar anlagts i samband med byggnationen av byggnad 52. I södra delen av området finns en befintlig parkeringsyta som kommer att byggas om.
