ANTIKVARISK FÖRUNDESRÖKNING

STOCKSUNDSSKOLAN

Skolan 20

2021-11-30

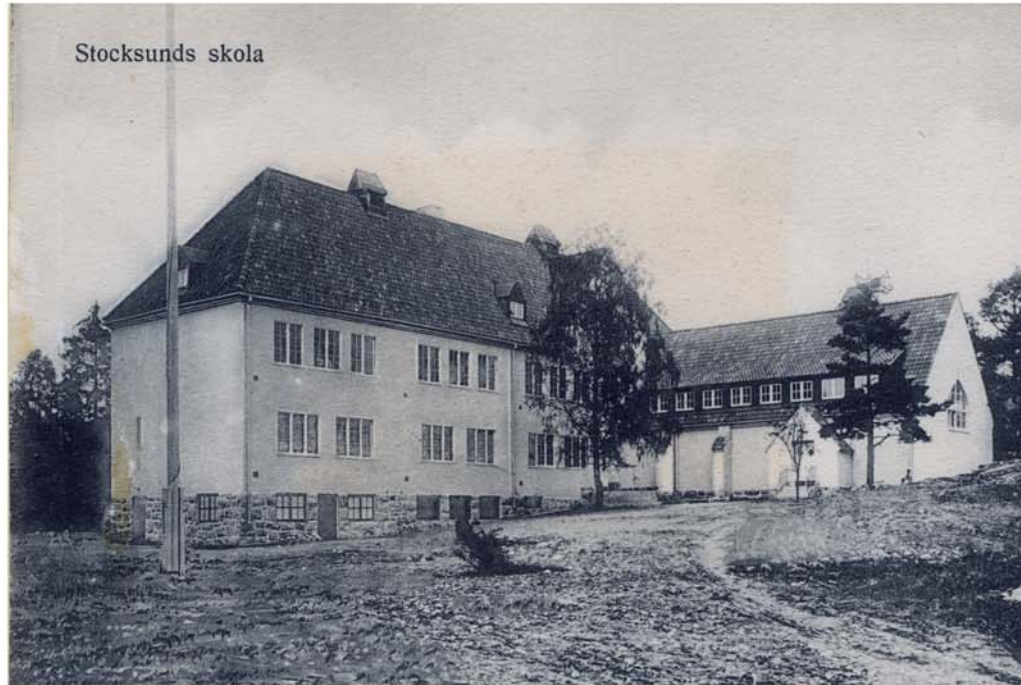
Stocksunds skola

Huvudbyggnaden (A) före tillbyggnaden på 1920-talet. Källa: Hembygdsföreningen Amorina

Eftersom skolan hade byggts ut till sexårig blev lokalerna snart otillräckliga. Därför uppfördes ett nytt skolhus inom samma tomt vilket var färdigt att tas i bruk år 1913. Ritningarna signerades arkitekt Theodor Kjellgren. Byggnaden var vid tiden modern, byggd efter dåtida krav på folkskolebyggnader och med en för ändamålet utrustad gymnastiksal i en särskild flygelbyggnad. Planformen var L-formad och tidstypiskt oregelbunden med utskjutande fasadpartier åt nord och ost. Byggnaden uppfördes i två våningar samt med en oinredd vind och en delvis inredd källare. Sockeln murades, fasaderna putsades i en ljus kulör och det branta taket kläddes med tegelpannor. Huvudentrén förlades i vinkeln mellan huskropparna och en trappa i sten tog upp nivåskillnaden till porten. Flygelbyggnaden med gymnastiksal fick ett karaktäristiskt utseende med stråvelare, accentuerat gavelparti och en utskjutande entré med frontespis.

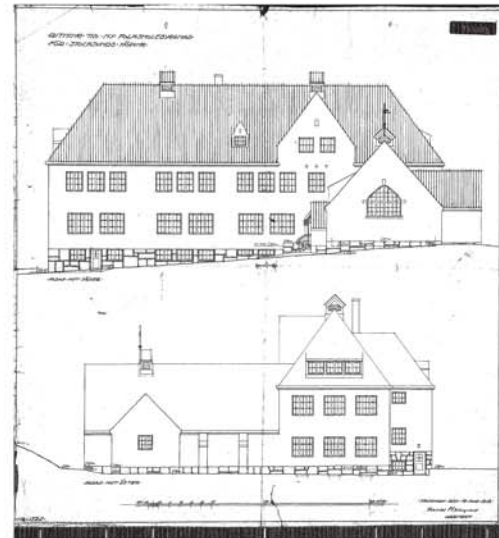
Nybyggnadsritningar, signerade arkitekt Theodor Kjellgren år 1912. Källa: Danderyd kommuns ritningsarkiv.

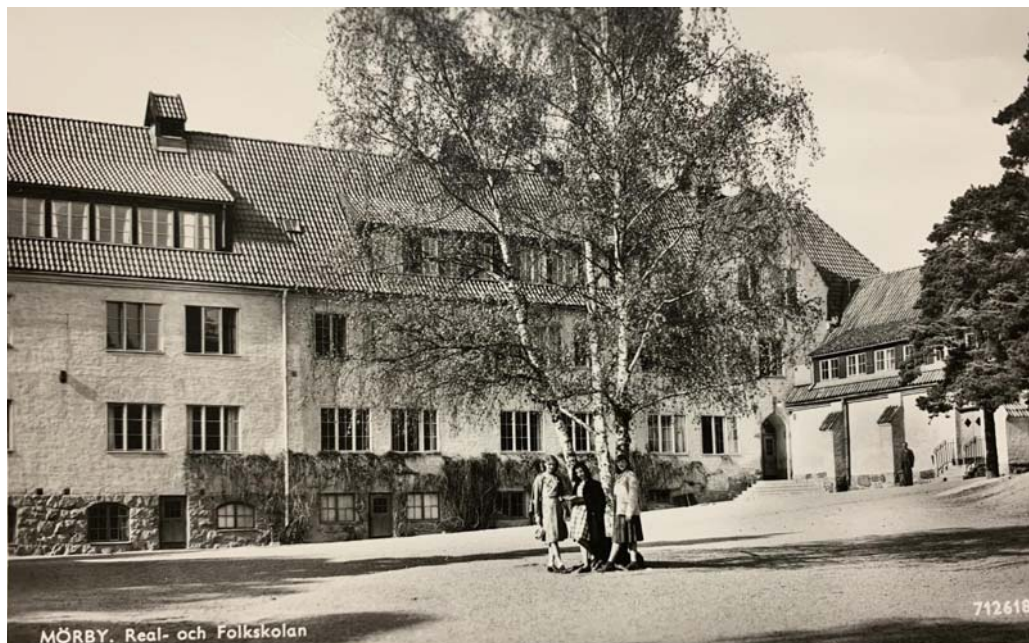
Huvudbyggnaden (A) efter tillbyggnaden på 1920-talet. Foto sannolikt från 1950-talet. Källa: Hembygdsföreningen Amorina

För att få plats med lokaler för den högre folkskolan, som år 1921 etablerades i Stocksund, uppfördes även en tillbyggnad i förlängning med folkskolebyggnaden. Tillbyggnaden ritades sannolikt även den av Kjellgren och utfördes i samma stil som befintlig byggnad vilket innebar att den största yttre förändringen var att byggnaden blev längre och att skolgården fick en tydligare inramning mot norr. År 1925 ombildades den s.k. högre folkskolan till kommunal mellanskola och samma år kunde man för första gången avlägga realskoleexamen i Stocksund.

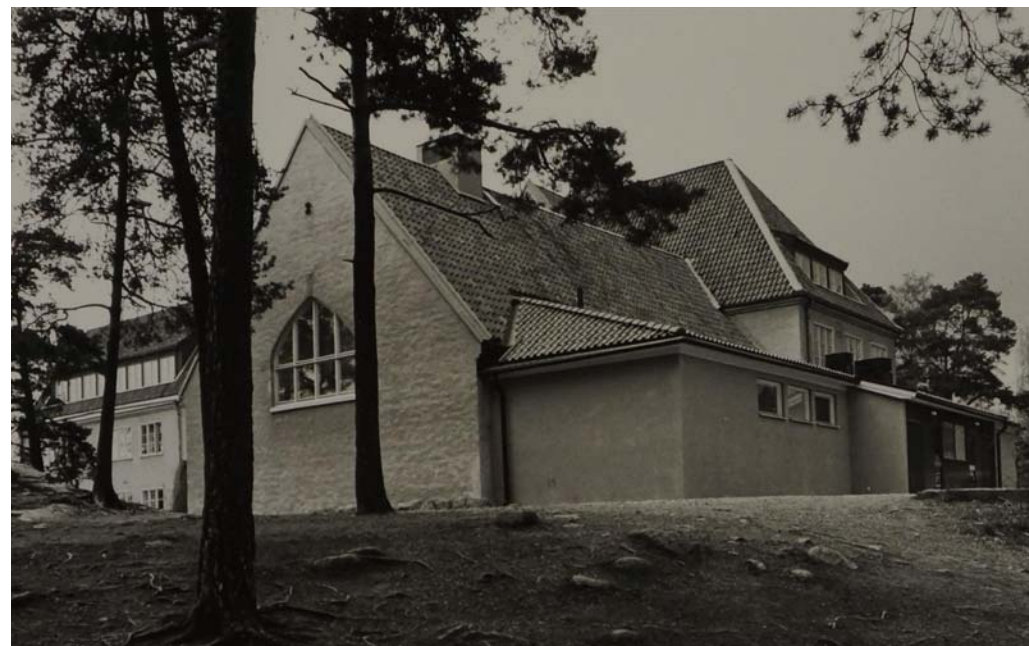
Huvudbyggnadens sydöstra och nordvästra fasader, 1978. Foto: Danderyds kommun.

Tillbyggnaden uppfördes i en våning och gavs putsfasader och tegeltak lika den ursprungliga byggnaden. Fönster och entrépartier fick dock en för tiden modern utformning. Till följd av åtgärden miste gymnastikbyggnaden sin ursprungliga form och den sydöstra fasaden fick en mer "utsvällande" karaktär med utskjutande och indragna volymer.

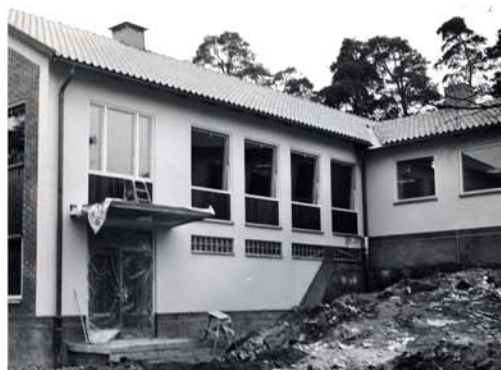
Matsalsbyggnaden under uppförande. Observera källarfönster av glasbetong som idag är utbytta. Källa: Hembygdsgörelsen Amorina

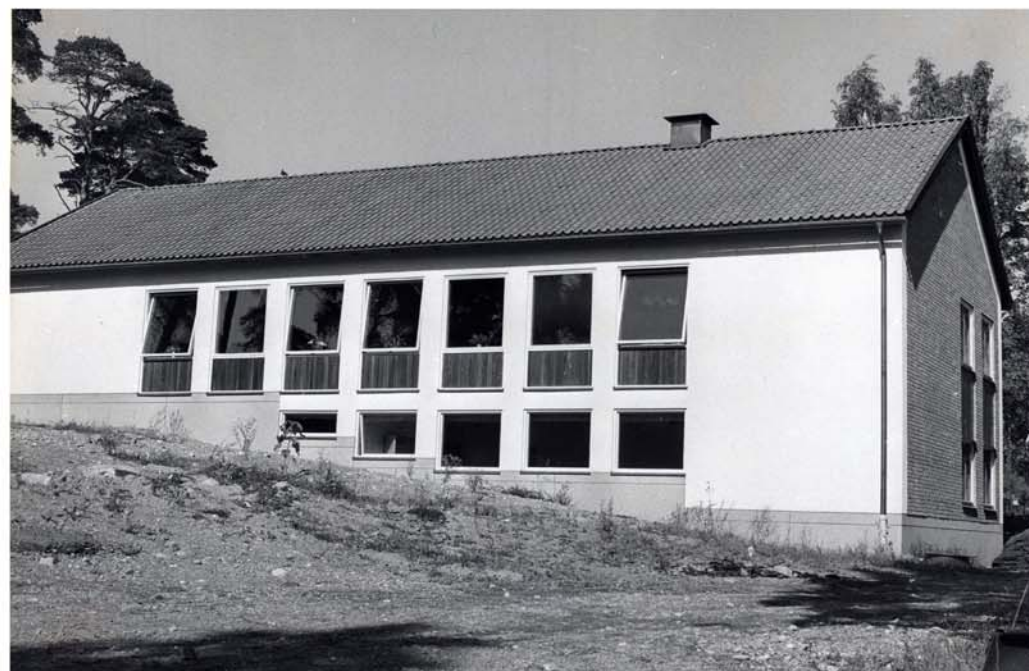
Matsalsbyggnaden 1960-tal. Observera utformningen före tillbyggnaden på 00-talet samt den murade gavelfasaden åt ost. Källa: ibid.

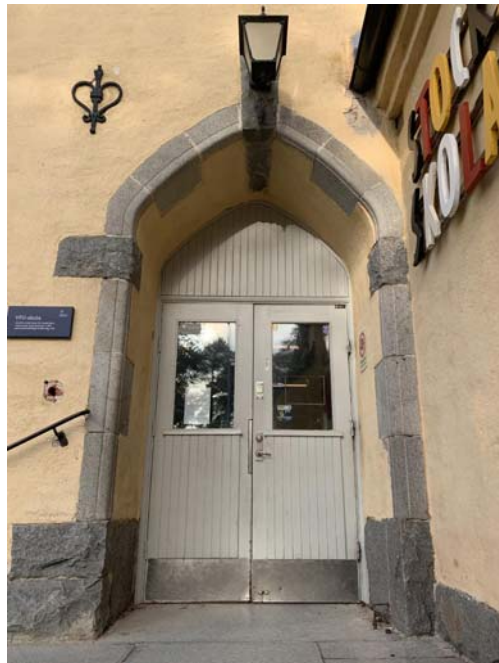
Indragen huvudentrén till huvudbyggnad. Ett bågvall med stenomfattning.

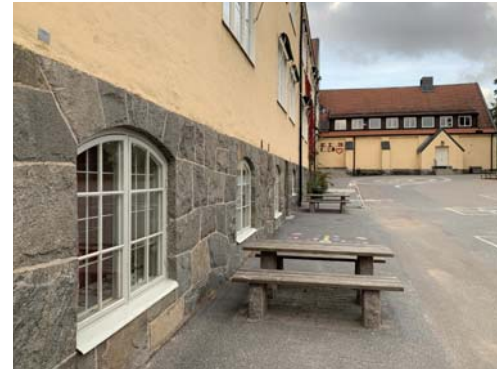
Suterrängsvåning med kvaderhuggen sockel av granit och bågformade fönster.

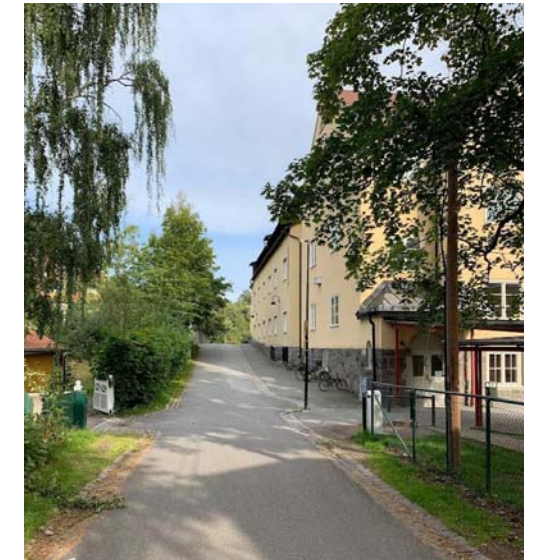
Fasaden mot Studievägen med tillbyggnad.

Mot Studievägen finns en tillbyggnad i två plan som i stil och uttryck liknar den gamla byggnadens fasader. Tillbyggnaden har lagts framför klassrumskorridorens fasad som blivit en innervägg. Den gamla fasadens fönster har flyttats ut till den nya fasaden, som är putsad och har sockel av natursten. Men detaljer och skador avslöjar att tillbyggnaden inte är byggd på samma gedigna sätt som den gamla byggnaden. Trots det smälter tillbyggnaden väl in och harmonierar med den gamla byggnaden.

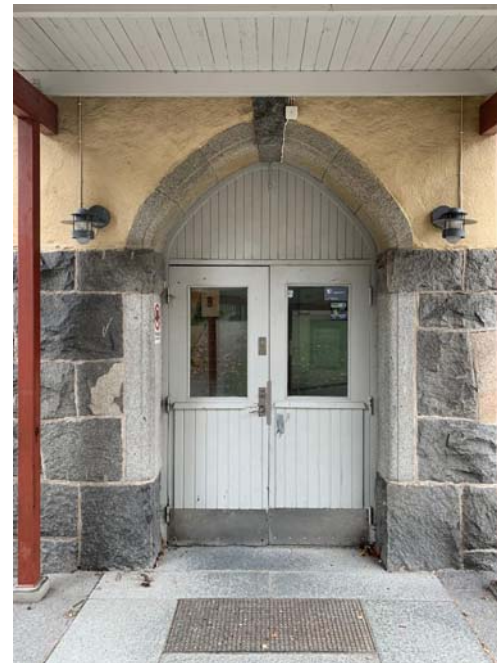
Entré mot väster. Stenomfattning med markerad slutsten och entréparti av vertikala träpanel. Dörrpartiet är från 1940-talet.

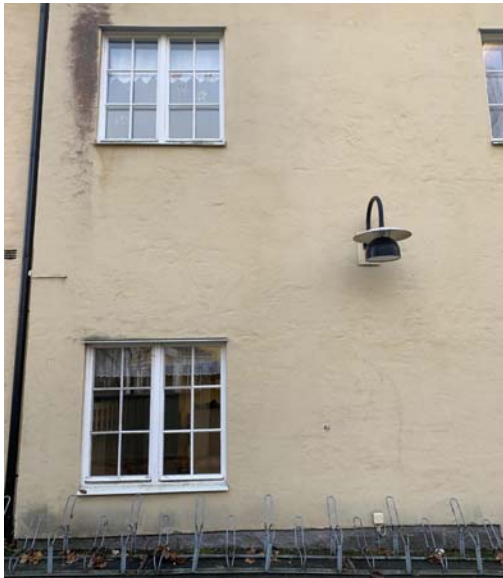
Tillbyggnaden har en utformning som harmonierar med den gamla byggnaden men håller inte lika hög kvalitet i material och utförande.

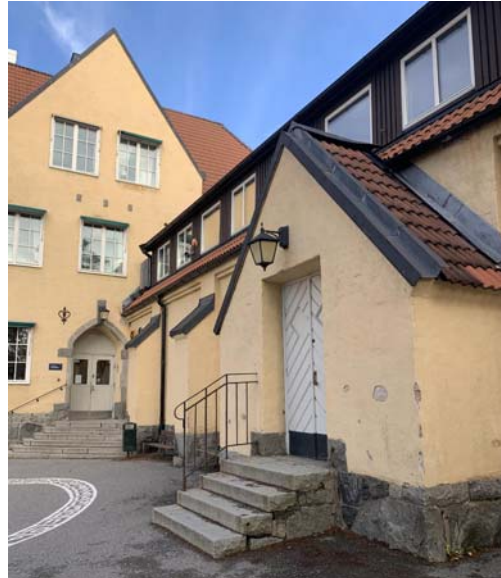
Anslutning av gymnastikssalsbyggnad mot skolbyggnaden. Händelserik hörna där entréer och portiker och utskjutande element och detaljer sammanhålls av enhetlighet i material och kulör.

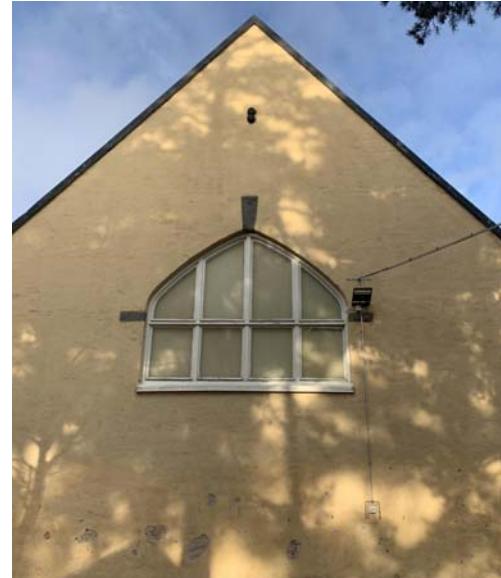
Fönster mot söder, bågformad med markerade slut- och anfangstenar.

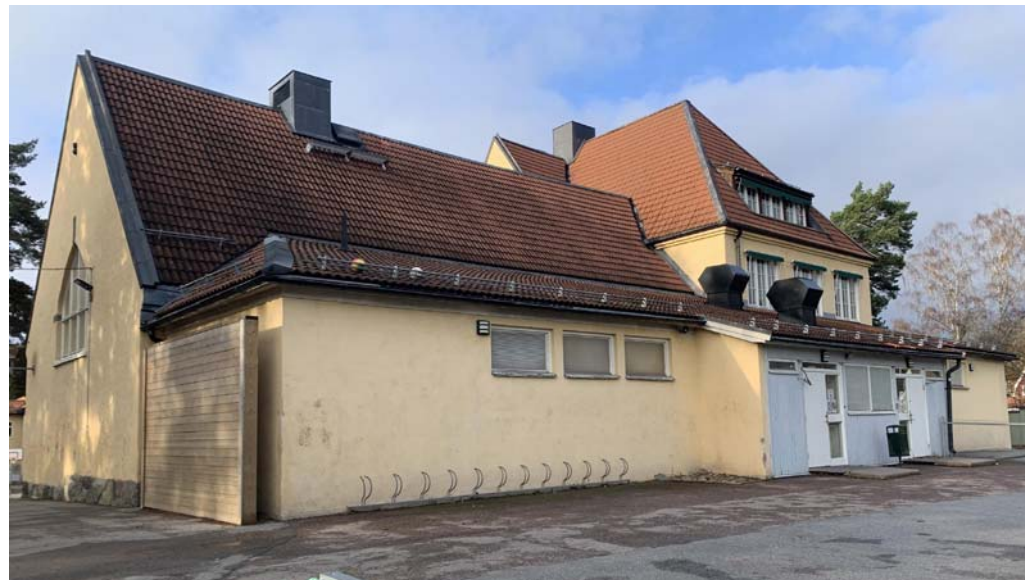
Vy från sydöst över Idrottshall/ gymnastiksal. Entrée till omklädningsrum.

Gymnastiksalen har byggts till på baksidan som vetter mot bollplanen. Det är en lägre tillbyggnad med lätt sluttande tak som inhyser omklädningsrummen. Två entréer till de separerade omklädningsrummen. Högt sittande en-lufts fönster in mot omklädningsrummen.

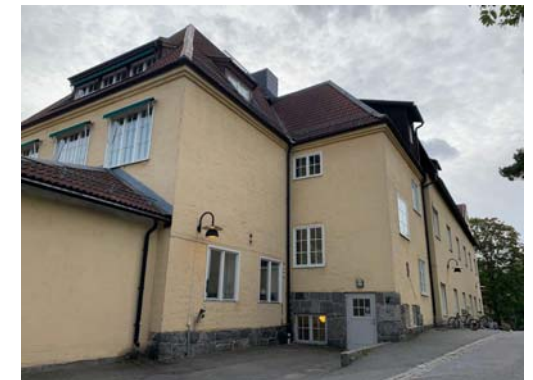
Huvudbyggnadens nord-östra fasad. Många livskillnader och volymanslutningar är ursprungliga. Bakom stupröret till höger skjuter tillbyggnaden från 2001 ut.

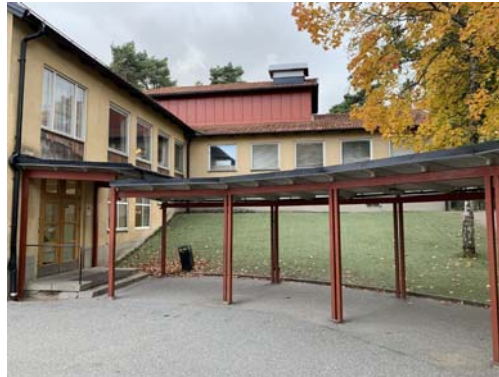
Matsalsbyggnadens huvudentrén med skärmtak som ansluter mot huvudbyggnaden. Marken lutar upp mot det övre våningsplanet, med yta beklädd med konstgräs.

Skärmtaket ansluter mot Matsalsbyggnadens huvudentrén. Byggnaden ligger på en kulle som matsalsdelen skjuter in i. Markytan upp mot köksdelen är klädd med konstgräs.

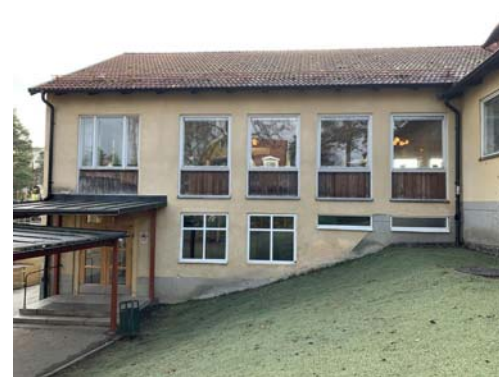
Ursprungliga fönster på ovanvåningen, men fönster har bytts ut på bottenvåningen. Här var ursprungligen smala ljusinsläpp av glasbetong.

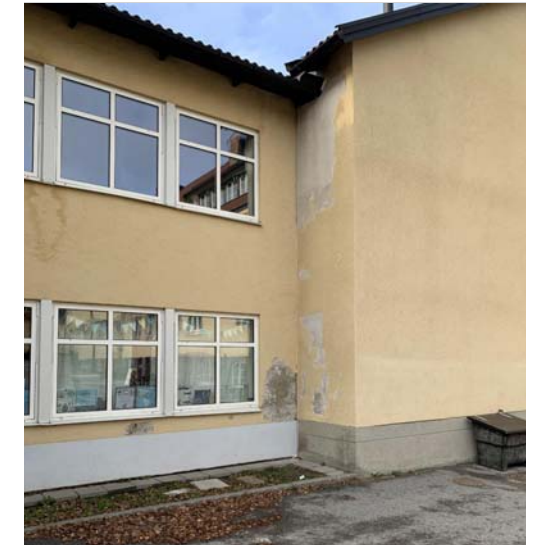
Den nyare byggnaden från 2000-talet ansluter till Matsalsbyggnaden med en liten livföskjutning. Kvaliten på fasaden är undermålig med puts direkt på isolering.

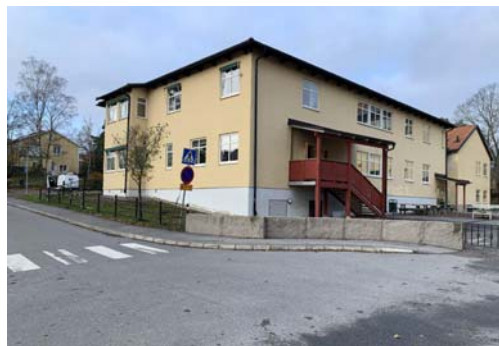
Klassrumsbyggnad från 2000-tal. Skärmtaksstrukturen i trä återkommer gestaltningsmässigt vid entréer även vid entré till matsalen.

Byggnaden har gulputsade fasader och grå sockel av betong. Taket har rött tegeltak med svarta plåtdetaljer. Fönster av vit aluminium av samma typ som finns i matsalsbyggnaden. Vid byggnadens entréer finns skärmtak av svart plåt som bärs upp av en trästomme som är faluröd. På byggnadens södra gavel finns ett burspråk.

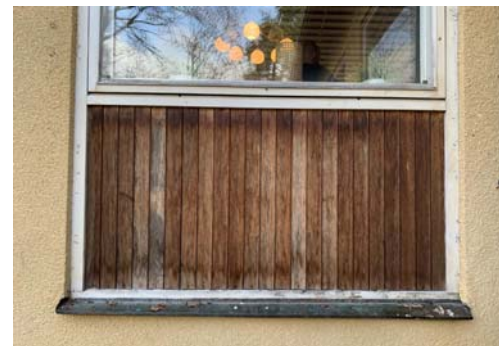
Ursprungliga fönster i trä med bröstningsparti av vertikala trästavar.

Byggnaden har en ursprunglig sockel sannolikt av wascolit samt slätputsade fasader. Gavelfasaden var ursprungligen klädd med rött tegel omgivet av en utkragande ram av puts. Gaveln är idag putsad ovanpå isolering. 4 fönster med bröstningselement i trä var asymmetriskt placerade på gaveln. Idag är dessa ersatta med vitlackade pivotfönster av aluminium. Dessa har tillkommit tidigt 2001 och bryter med den ursprungliga 60-tals karaktären som finns i fönster på långsidan. Där är enlufts-fönster och fönsterdörrar med smäckra ursprungliga karmar och bågar av trä. Under fönsterna finns ett bröstningsparti av brunlackade vertikala ekstavar.

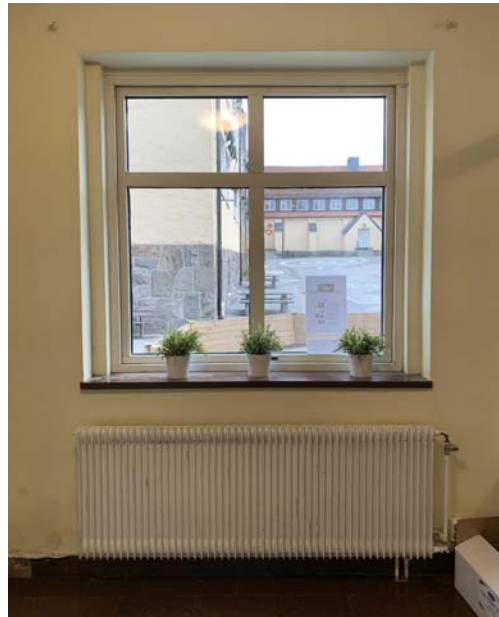
Fönster i entrén är från 2001. Fönsterbänk i rödpolerad kalksten är original. Den smala vattenburen radiatoren är även den från 1960-tal.

Fönster som är utbytta 2001 är pivot fönster av aluminium. Fönsterbänken i rödpolerad kalksten är original. I entréen sitter de i fönsternischen. Ett invändigt kvadratisk fönsterparti med spröjs i entréen ger ljus till kapprummet.

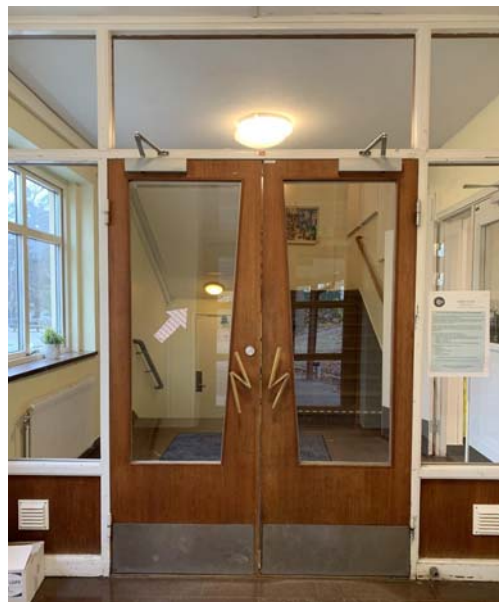
Dörrpartier i trä med väl gestaltade mässing beslag.

De ursprungliga invändiga dörrpartierna är glasade dubbeldörrar klädda med ekfanér / gabonfanér. Smäckra träkarmar med svagt fasad profil och beslag som är utformade som en blix återkommer även i trapphusets smidesräcke. Karmar, ramar och foder är vitmålad medans dörrbladet och de täta bröstningselementen i glaspartierna är i träfanér. En omålade trälist avslutar runt glasrutorna på insidan.

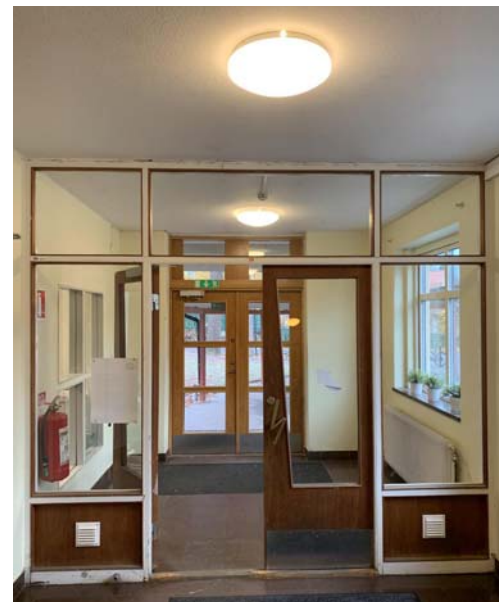
Glaspartier, entrépartier och fönster. Många olika bröstningshöjder, spröjs och material skapar ett osammanhängande uttryck på liten yta.

Golvet i entrén är i rödpolerad kalksten. Väggarna är målade i en ljusgul ton. Fönster, glaspartier och entrépartier sitter i olika bröstningshöjder. De är från olika tidsepoker vilket variationen av material och utförande vittnar om.

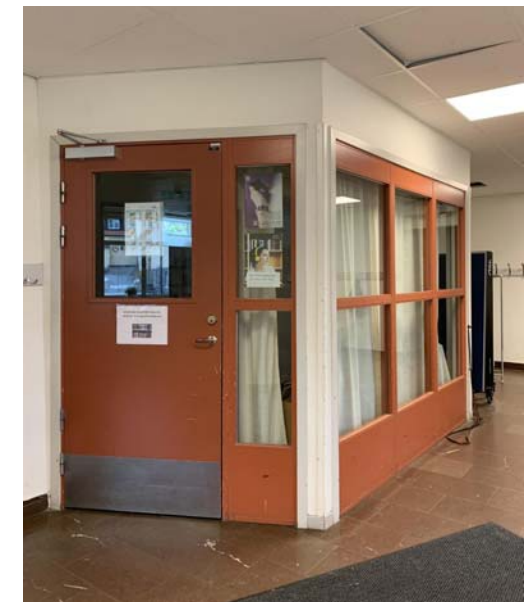
Dörr- och glasparti till biblioteket är troligen ett senare tillägg, liksom undertaksplattorna i tak.

Dörren till biblioteket är i trä, målade i kraftig röd kulör och glasad vid bröstninghöjd och ett fast glasat sidoparti. Glaspartiet i rättvinkel med dörren är liksom det glasade sidopartiet rödmålade träkarmar med en delning.

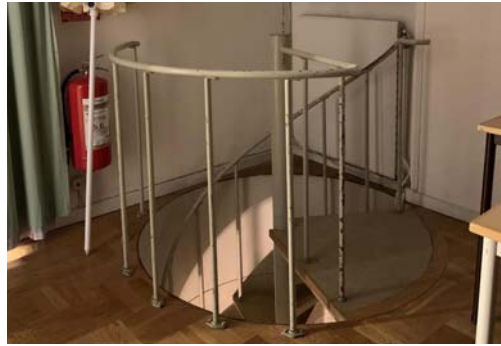
Spiraltrappa i stål bakom scenen och det rutmönstrade trägolvet på scen.

Bakom scen leder en spiraltrappa i stål ner till rekvisitarum.

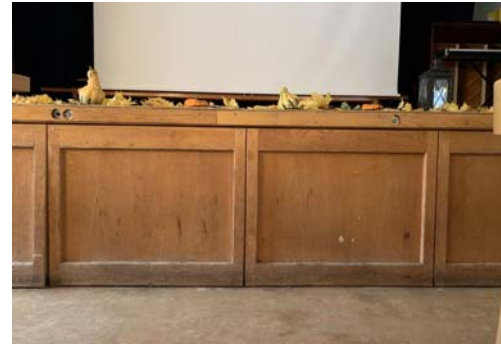
Fonten till upphöjda scenen är i trä med ramprofil.

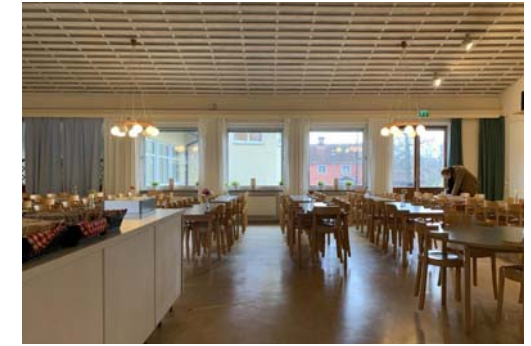
Kvadratiska fönster i matsal. Bakom blå draperi har fönster ersatts med öppningshål mot tillbyggd del av matsal.

Längsmed långsidorna sitter kvadratiska fönster med ett jämt mellanrum, varav tre fönster är borttagna och är idag öppningar i vägg. Matsalen innefattar idag även del av tillbyggda huset från 2001. Fönster i fasad är original med träkarmer. Fönsterbeslagen består av vred med infälld spanjolett.

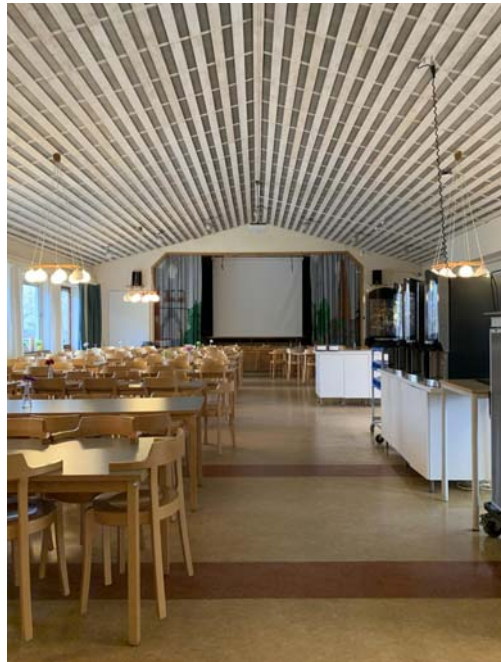
Matsalen med längsgående träribbor i taket ger en riktning mot scenen i fonden

Taket i matsalen är av glest placerade träribbor i längsgående riktning som akustikdämpare och döljer installationer och konstruktion för takhuv. Innertaket är sekundärt men det ursprungliga taket kan finnas kvar dolt ovan det nuvarande taket. Sex nedpendlade armaturer är från den tid då byggnaden uppfördes. Närmre scenen sitter i ribbtaket riktade spotlights för scenbelysning vilka sannolikt också är ursprungliga.

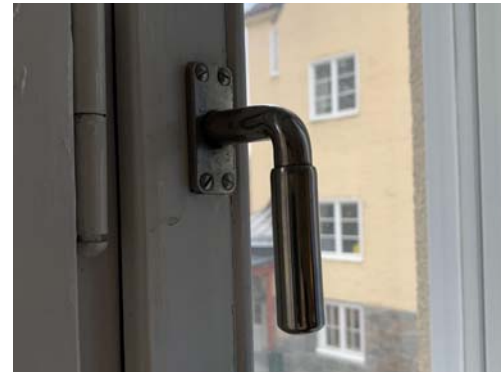
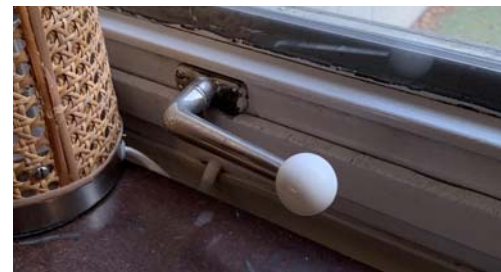
Fönsterbeslag är original utförande. Fönsterbänk i rödpolerad kalksten

Fönsterbänkar är i rödpolerad kalksten och vilar på konsoler en bit ut från vägg. De vattenburna radiatorerna är smala med slät front.

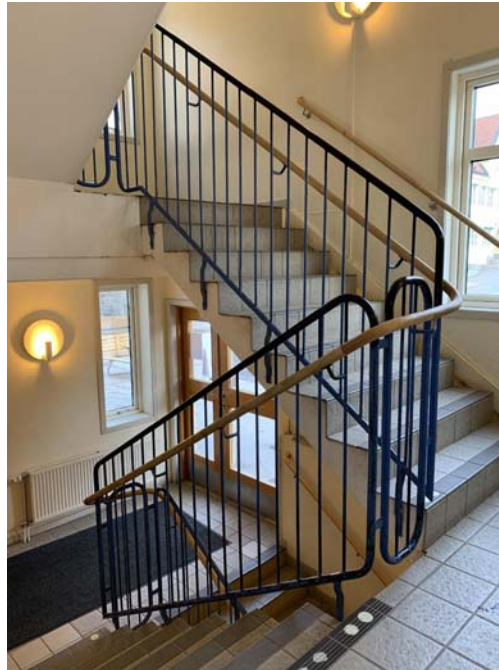
Trapphuset i anslutning till huvudentrén.

Trapphuset är i direkt anslutning till huvudentrén. Golv i entré är beklädd med ljusgrå melerad klinker. Betongtrappan är beklädd med samma klinker i plan och sättsteg. Trappnos är försedd med grå halksäker klinker och avvikande mörkare grå kulör i första och sista plansteget. Öppen trappspindel med standardiserat trappräcke med infästning i vagnstykke och vertikala spjälor är blå målade. Handledaren är av rundstav i trä.

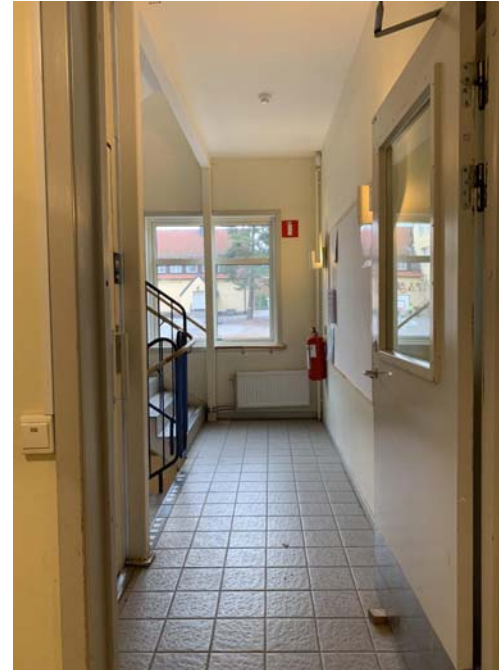
Vid trapphuset är en stålkonstruktion som ansluter mot fönstrets mittpost.

En stålkonstruktion av fyrkantprofil är förlagd om vardera sida om de två trapplöpen. Där den ena stålprofilen ansluter mot fönstrets mittpost. Handledaren i rund trä längs ytterväggen gör ett avbrott vid pelaren för att fortsätta på andra sidan.

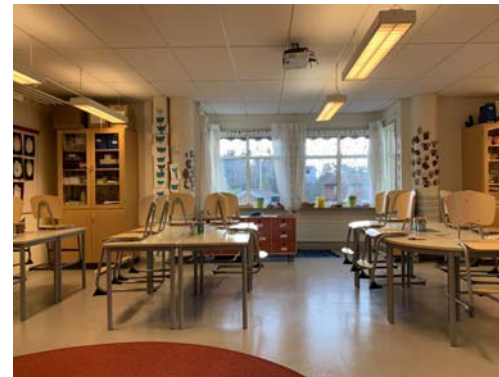
Klassrum / arbetsrum med utskjutande burspråk

Arbetsrum mot gavel och baksida har utskjutande fönsterband av burspråksvariant.
