DANDERYDS KOMMUN

## **Nora Torg dagvattenkulvert**

UTREDNING AV ÖVERSVÄMNINGSRISK, SAMT PRINCIPFÖRSLAG TILL ÅTGÄRDER

2014-09-04

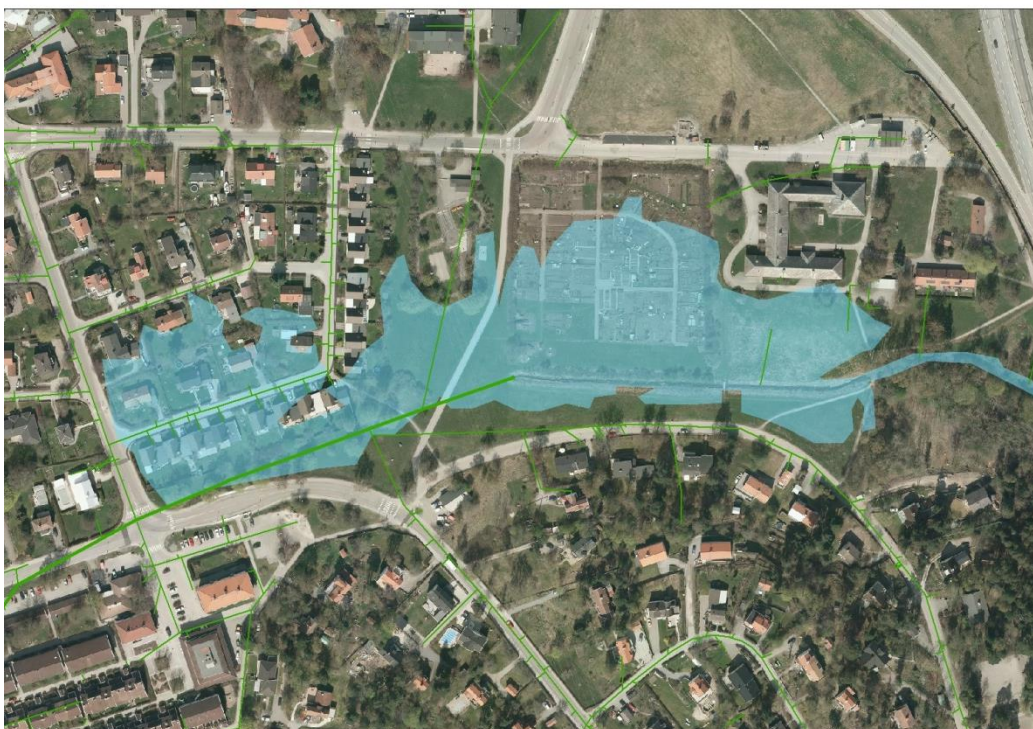
Figur 4. Översvämningsutbredning vid blockerad kulvert och 100-årsregn (+5,4m).

Den totala volymen som beräknas ansamlas vid kulvertinlopp är ca. 7300 m<sup>3</sup>. Detta förutsätter att inget vatten hinner rinna undan eller infiltreras. Resultatet skulle bli att mark runt kulvertinloppet upp till ungefär +5,4 m översvämmas. Figur 4 visar utbredningen av översvämningen som sker till följd av ett 100-årsregn vid blockage i tunneln och Figur 5 visar vattnets huvudsakliga flödesvägar. Som Figur 4 visar kommer stora delar av ett koloniområde översvämmas, samt ett antal villor. Nora Torg klarar sig dock från översvämning pga. att marknivåerna här är högre. Det är dessutom troligt att övriga ledningar i systemet går fulla vid ett 100-årsregn och att lokala dagvattenöversvämningar därför kan ske på andra ställen, eftersom vattnet inte kommer ned i systemet. Detta skulle kunna skapa synergieffekter och leda till en större utbredning och att fler områden berörs. Hydraulisk modellering skulle kunna påvisa en sådan effekt.

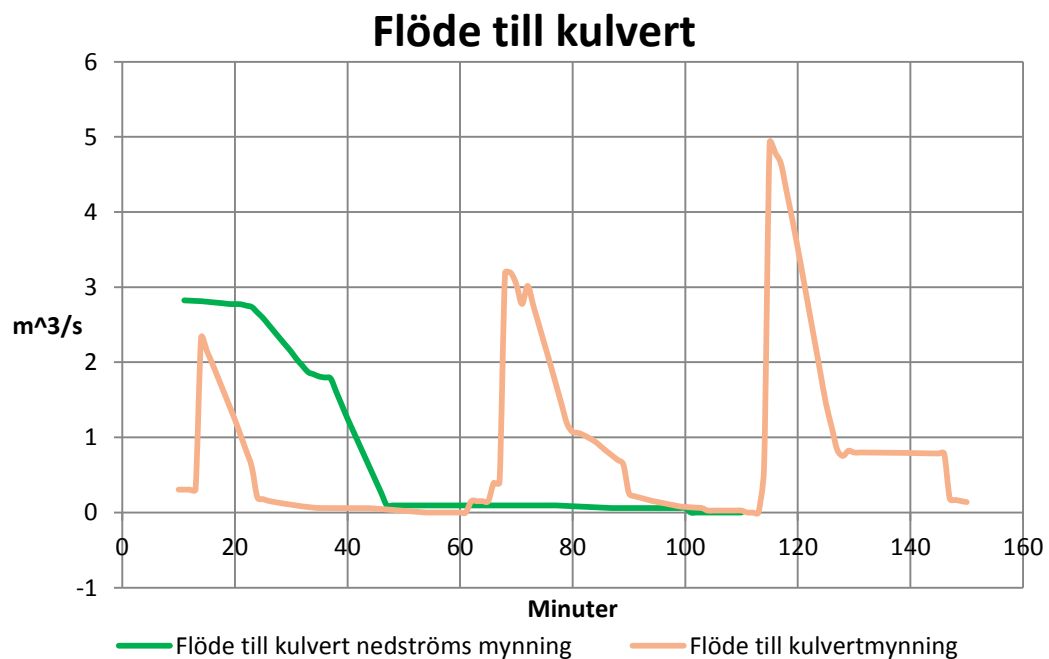
Figur 6 Flöde till kulvert, som går på nedströms och till inlopp.

Diagrammet nedan visar flödet till kulvertinlopp samt det flöde som går på kulverten nedströms vid ett 100-årsregn.

Figur 7 visar det totala flödet som belastar kulverten vid ett 100-årsregn med 10 minuters intensitet (ackumulerade värden från Figur 6).

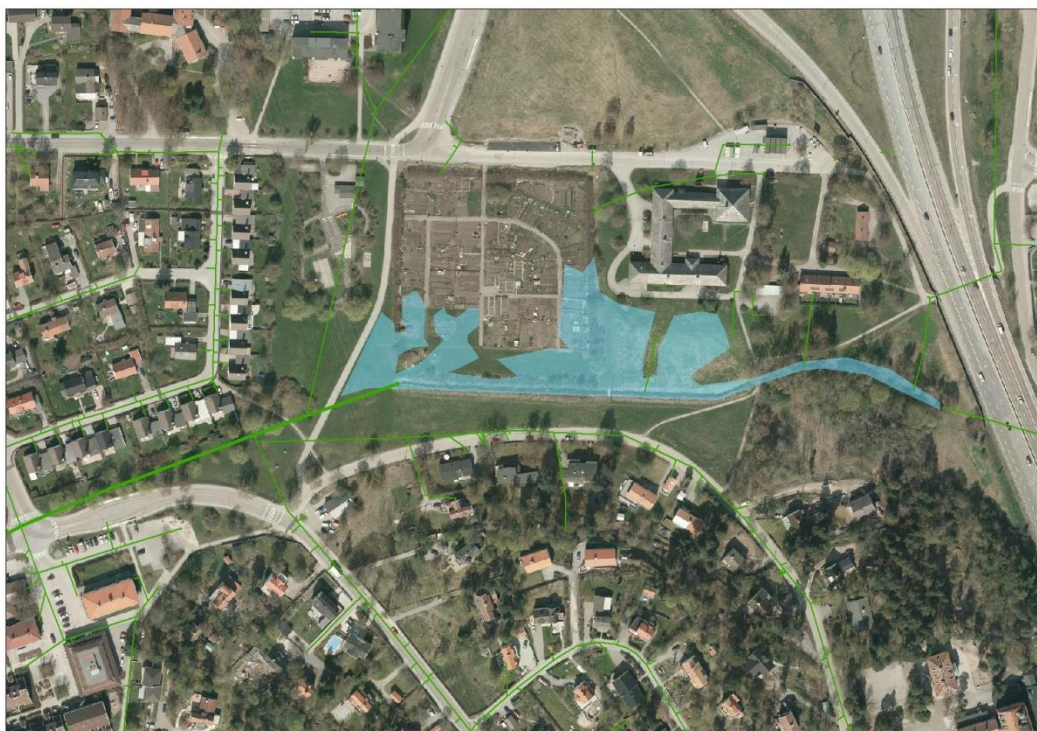
Figur 8 Översvämningsutbredning vid ett 100-årsregn med 10 min varaktighet (+5,15)

Vid ett 100-årsregn och en kulvert utan driftproblem kommer ett mindre område (se Figur 8) översvämmas. Kolonilotter drabbas men inga villor. Om kulverten är igensatt blir översvämningsutbredningen betydligt större (se Figur 4). Flertalet villor och stora delar av koloniområdet drabbas. Dock sker inga översvämningsutbredningar vid Nora Torg eller området där exploatering planeras. Osäkerheter i resultatet innefattar bland annat att det inte varit möjligt att utreda om ledningarna går fulla och lokala översvämningsutbredningar till exempel norr om kulverten kan leda till större översvämningsutbredning. Upprättande av en hydraulisk modell kan eventuellt klargöra dessa osäkerheter.

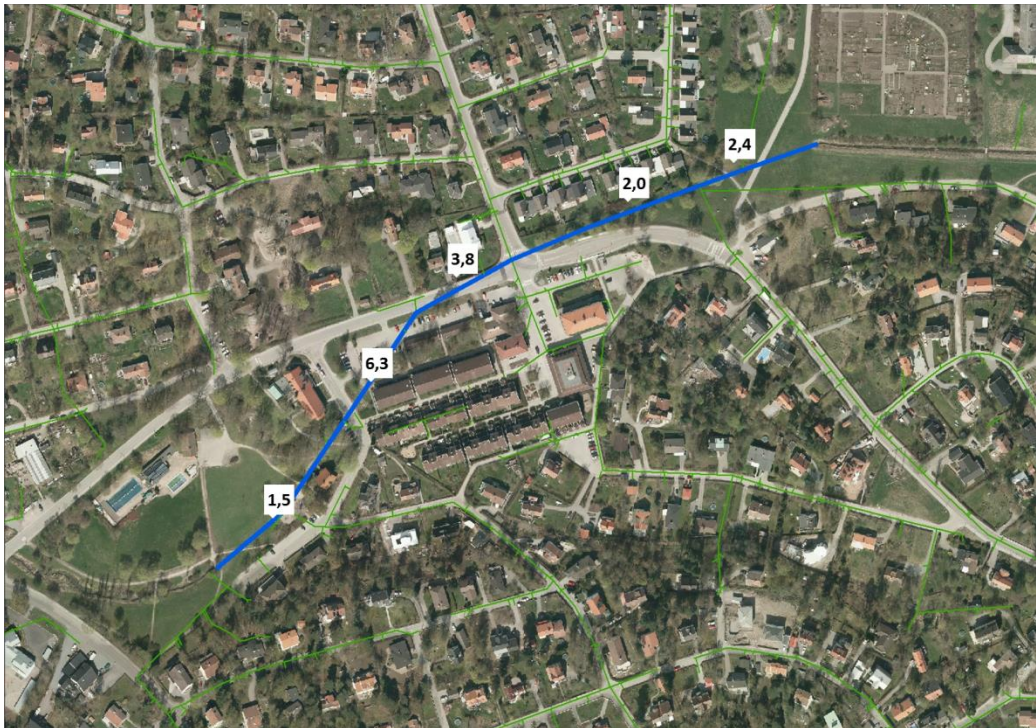
Figur 9 Preliminär sträckning av dagvattendike som ersättning av kulvert (markerad i blått). Siffrorna visar skillnad i vattengång och marknivå, dvs. djupet som diket skulle behöva ha, i olika punkter längs sträckan.

Ett förslag som uppkom tidigt i utredningen var att konstruera ett öppet dagvattendike längs hela kulvertens sträckning för att avleda vattnet och bygga bort det instängda området helt och hållet. Detta förslag är dock i realiten svårt att genomföra då det kräver ett maximalt djup på drygt 6m, vilket inte kan anses vara realistiskt i aktuell bebyggelsemiljö.

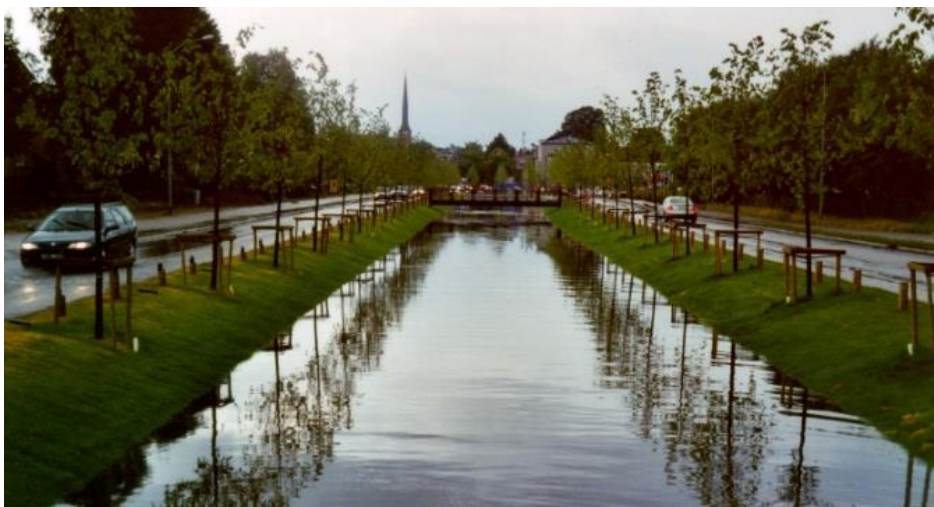
Figur 10. Dagvattenkanal i Växjö<sup>5</sup> med grässlänter

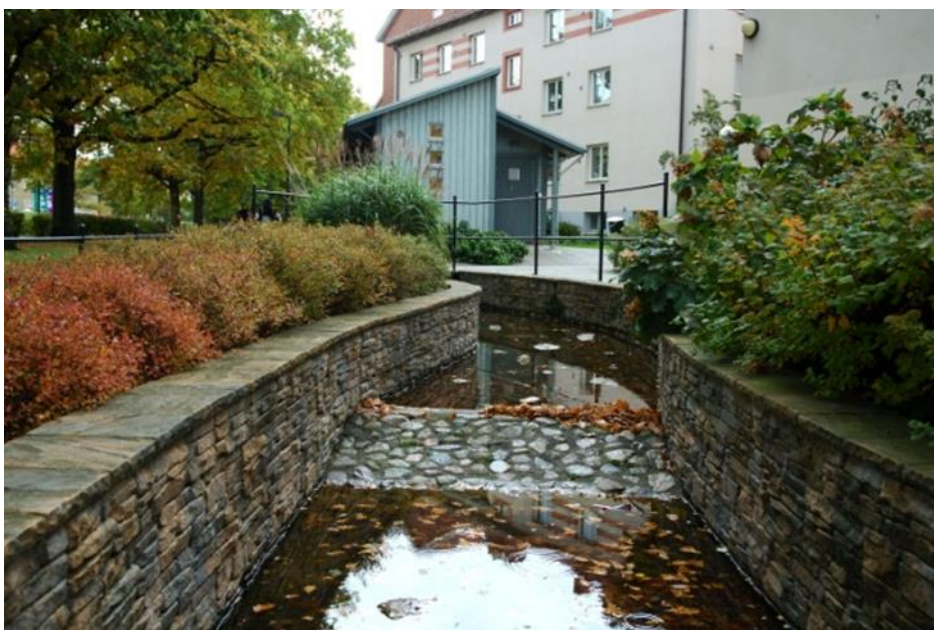
Figur 11. Dagvattenkanal med vertikala sidor.

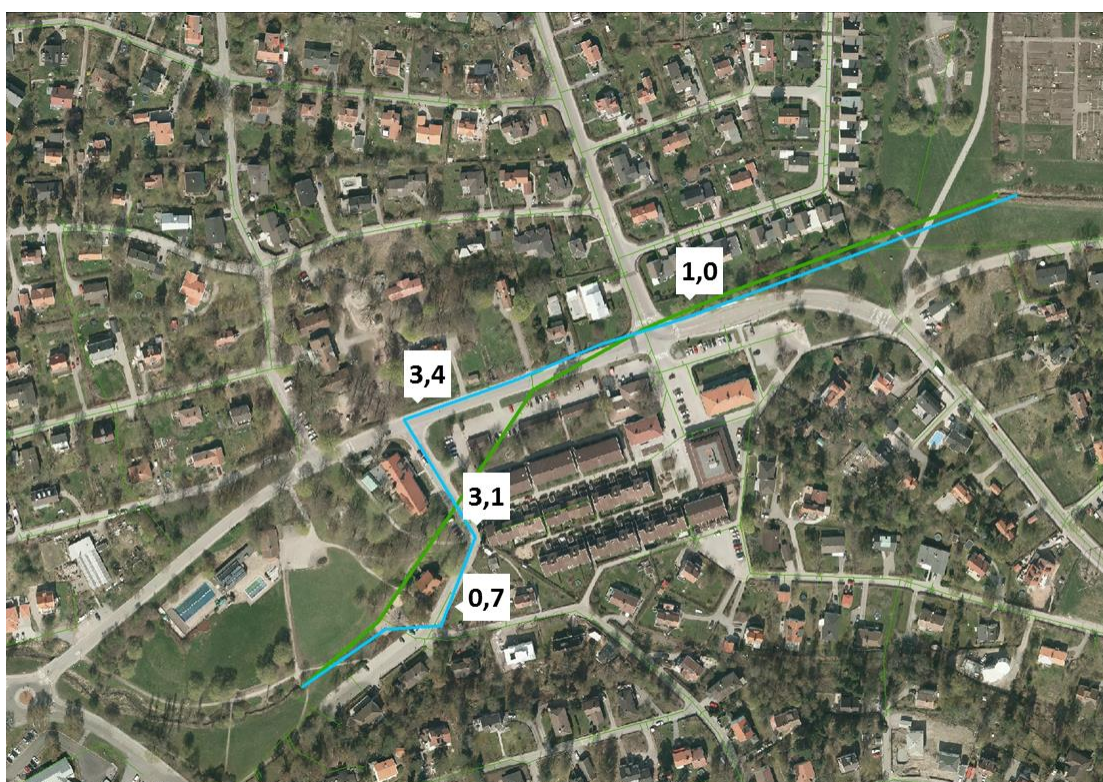
Figur 12. Alternativ bräddväg (blå linje) längs vägen. Siffrorna visar det djup som flödesvägen skulle behöva ha längs sträckan.

Ett mer rimligt alternativ är att komplettera kulverten med en alternativ flödesväg eller bräddväg, till exempel längs vägen. T.ex. kan gatan själv utnyttjas som en sådan (gatan måste då sänkas), alternativt kan en kanal anläggas parallellt med gatan. På så sätt elimineras det instängda området och bebyggelsen norr om Nora Torg skulle kunna skonas. I stället för att sänka marknivån till ledningsbotten skulle det räcka med drygt 3 m under nuvarande marknivå på det djupaste stället. Det är inte utrett vilka ledningar m.m. som behöver flyttas vid en sådan åtgärd.

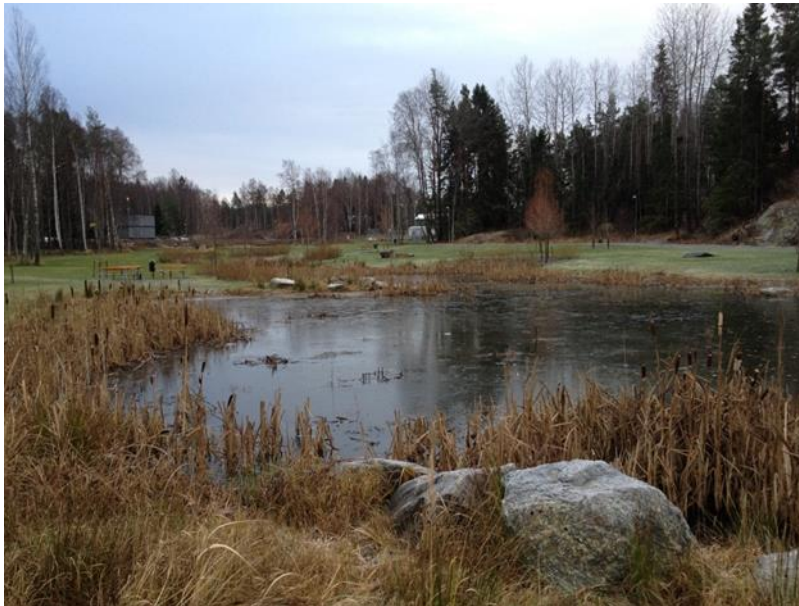
Figur 14. Exempel på dagvattendamm som magasinerar vattnet.
