# RAPPORT

SKOGSVIKS BÅTKLUBB, DANDERYDS KOMMUN

Miljöteknisk mark- och sedimentundersökning

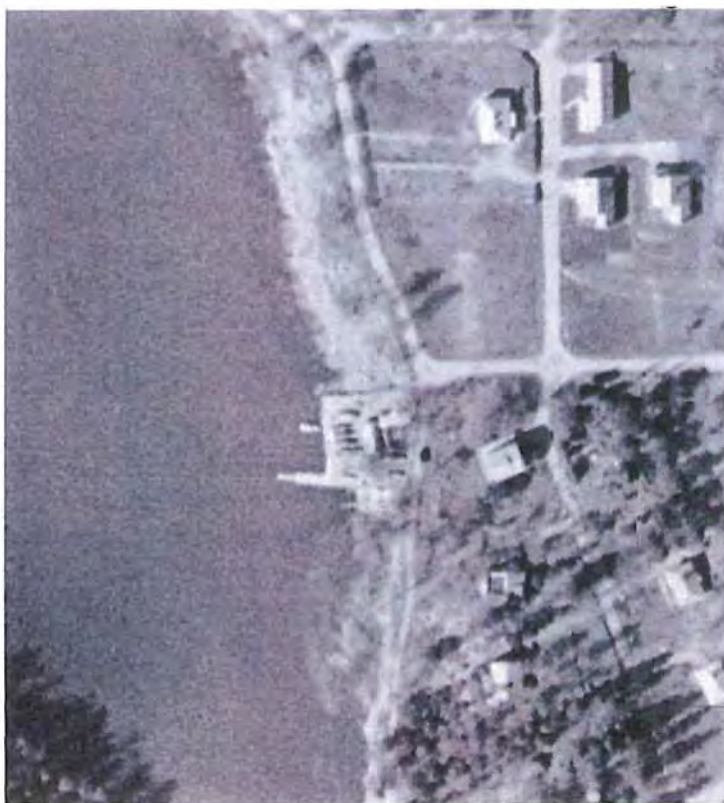
Figur 2: Flygfoto över Skogsviks båtklubb, 1955-1967. Historisk karta från Eniro.se.

Undersökningsområdet har en area om ca 3 900 m<sup>2</sup>. Inom båtklubbens område finns ett klubbhus och en tidigare tvättstuga. Längs vattnet finns en kaj med båtlyftkran, två bryggor med småbåtsplatser och en sjösättningsramp. Större delen av båtklubbens markyta används för uppställning av båtar vintertid. Norr om båtklubben finns ytterligare tre bryggor som också nyttjas för småbåtar samt för bad. Vid ett platsbesök inför genomförda undersökningar framgick det att Skogsviks Båtklubb bildades 1945 och omfattade då ett fåtal båtplatser, se figur 2. Strandkanten och intilliggande vatten har sedan fyllts ut successivt. Området har delats in delområden (se bilaga 1), varvid område 2 motsvarar ungefärlig utbredning för den ursprungliga båtklubben. Under 60-talet fylldes Område 1 ut. Områden 3 och fyra har fyllts ut successivt under 70- och 80-talet. Stor del av utfyllnaden har gjorts med sprängsten och block. Idag omfattar anläggningen ca 135 båtplatser för småbåtar.
